MINISTÉRIO PÚBLICO FEDERAL  
PROCURADORIA DA REPÚBLICA NO MUNICÍPIO DE SÃO JOÃO DE MERITI/RJ

**RELATÓRIO DE INSPEÇÃO**

No dia 31/08/2021 às 15h, foi feita inspeção nos locais abaixo listados, objeto da **Ação Civil Pública nº 5009197-33.2021.4.02.5118**, na região denominada Campo do Bomba 1, situada na Rodovia Washington Luiz, km 116, Duque de Caxias, conforme imagens a seguir.

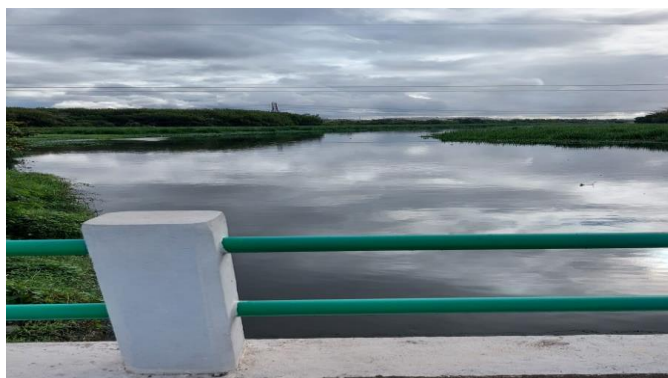
**1º local - Rio Iguaçu:**

Este local não foi inspecionado pela MM. Juíza Federal. Trata-se de um dos limites do Campo de Bomba (Avenida Washington Luiz, Km 115) e de um rio que em épocas de chuvas fortes transborda causando inundacoes com farto registro histórico não só em Duque de Caxias, mas em outras cidades da Baixada Fluminense, como Belford Roxo. Caracterizado por vegetação de brejo e de pântano (taboal), característica de regiões alagadiças. Olhando em sentido oposto, na Avenida Washington Luís, pode-se observar área de propriedade da Marinha, cuja vegetação ainda está preservada.

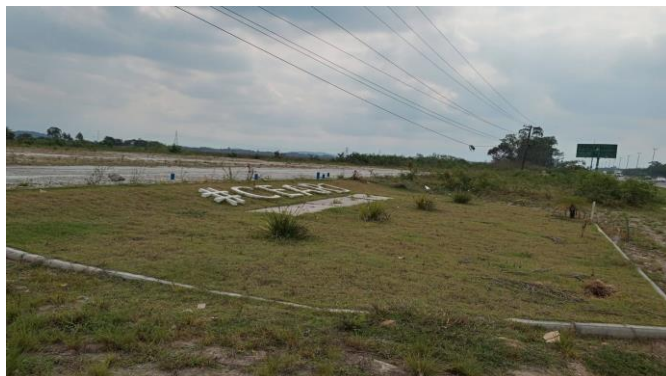
**2º local - CEARJ (Av. Washington Luís, Km 116):**

Local de realização da obra da CEARJ, onde se verificou a realização de um grande aterro (área litigiosa). Área inspecionada pela magistrada federal. Ao se comparar a parte aterrada e a parte não aterrada (na qual ocorreu incêndio, em 26-08-2021), verifica-se o desnível no terreno existente entre ambas, o que demonstra que se trata de um aterro de grande dimensão (em extensão e em profundidade), com grandes impactos ao meio ambiente. Segundo relatos dos representantes da sociedade civil, os aterros na região do Campo do Bomba 1 vêm ocorrendo não apenas nas imediações da Avenida Washington Luís, mas também na parte mais interior do terreno.

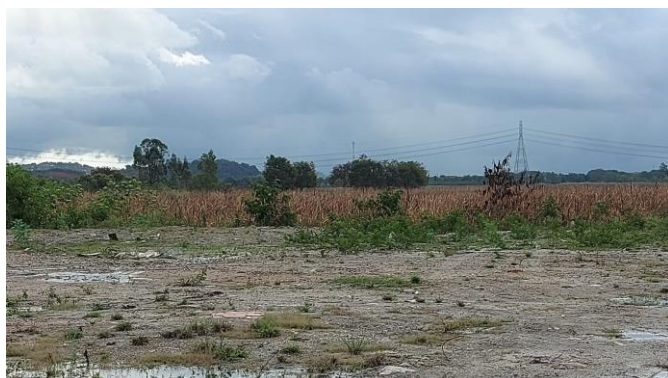
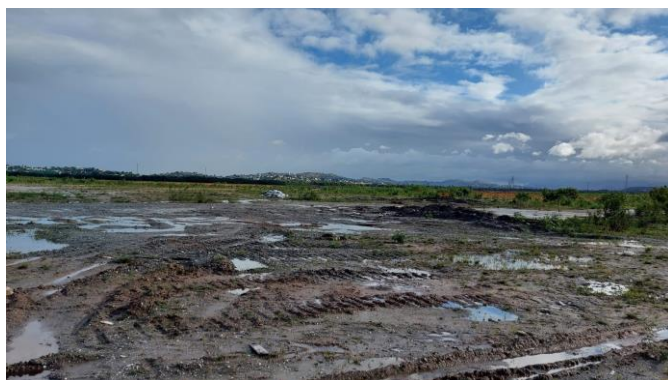
Imagem demonstrando o terreno, na parte em que foi aterrado e na parte em que foi incendiado, no último dia 26 de agosto de 2021.

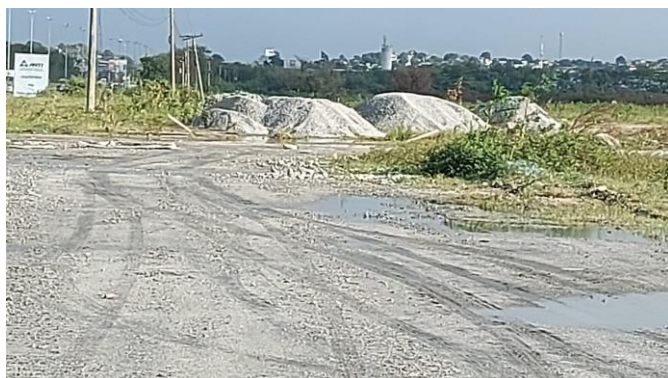
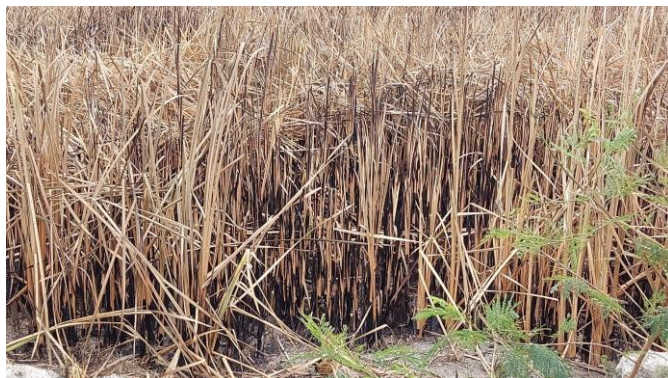
Imagem da grande área onde ocorreu o incêndio, no dia 26/08/2021, objeto de investigação na Polícia Federal.

A proporção do incêndio, que abrangeu uma grande área de taboal, em uma grande parte do terreno objeto de construção da CEARJ-RJ, e que se iniciou dias

antes da inspeção judicial marcada pela magistrada federal, demonstra, numa análise preliminar, que não se trata de acidente, mas de um incêndio criminoso (SIC).

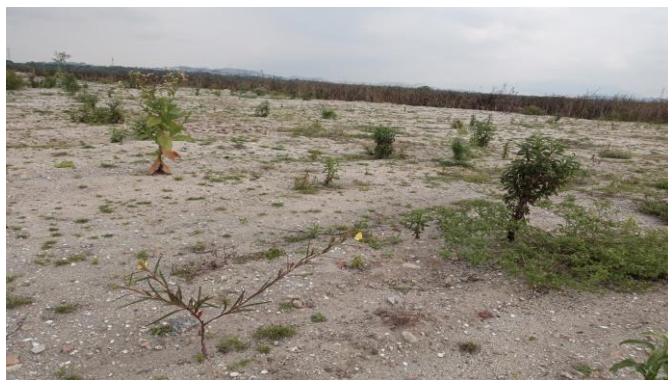
Imagens do incêndio no mesmo terreno ao fundo.

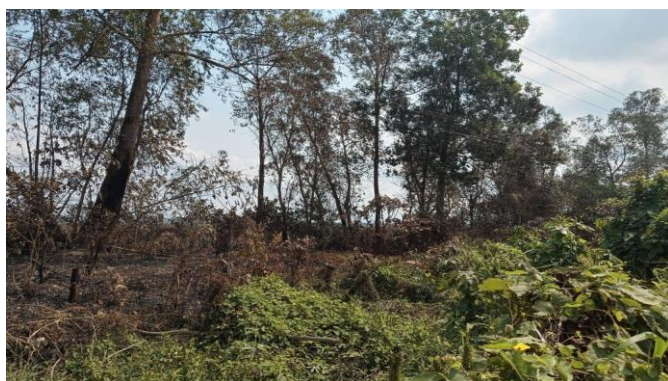
Imagens do incêndio em parte do terreno.

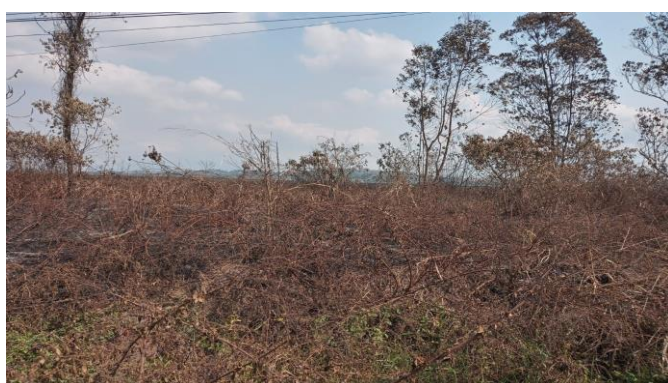
Imagens do incêndio no terreno na CEARJ.

Segundo os representantes da sociedade civil, em caso de realização da obra da CEARJ, com o aterro da região do Campo do Bomba 1, existe o grave risco de inundação das comunidades que moram às margens dos rios da região e das que moram em várias cidades da baixada, consoante alerta de risco de inundação já emitido pelos órgãos competentes. Ademais, existe o risco de inundação da linha férrea, responsável pelo transporte de passageiros entre o centro do Rio de Janeiro, o centro comercial de Duque de Caxias e a periferia da cidade (2o distrito), sendo uma das mais importantes da baixada (Ramal Saracuruna).

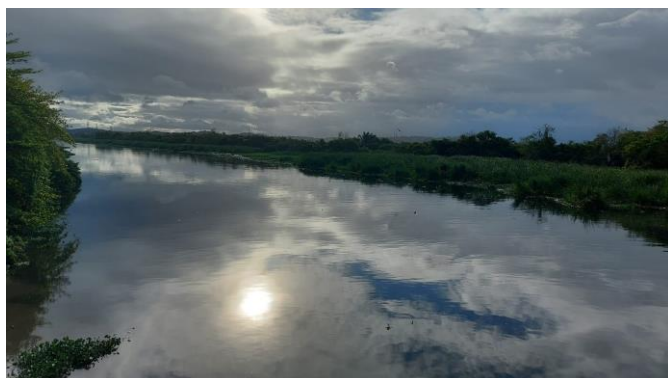
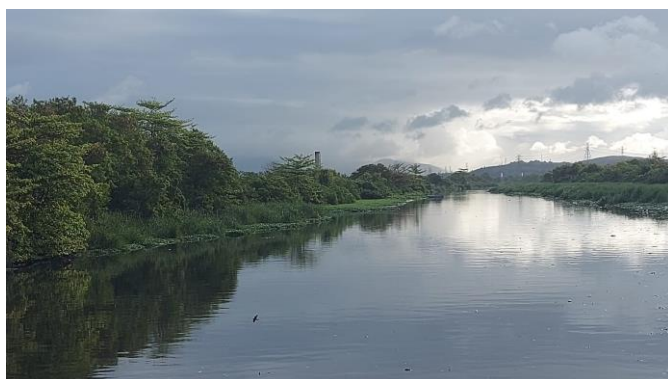
**3 ° local - Margens do Rio Sarapuí (Av. Washington Luís):**

Local inspecionado pela Juíza, outro limite da região do Campo do Bomba, em que a vegetação ainda remanesce intacta. Segundo os membros da sociedade civil, a foz do rio Sarapuí passa por baixo do aterro do Gramacho, o qual se pode avistar daquele ponto (uma outra fonte de retenção de águas), donde a importância do Campo de Bomba como região de inundação, pulmão de águas,

para onde podem fluir as águas dos rios Iguaçu e Sarapuí, em caso de de cheia e de chuvas.

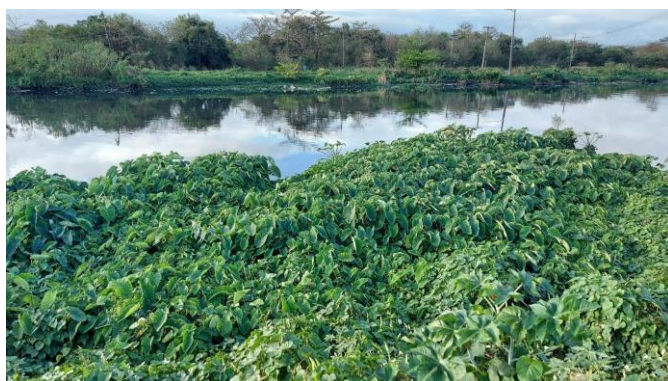
**3 ° local - Margens do Rio Sarapuí (próximo a comunidades):**

Local inspecionado pela MM. Juíza. Mostra a vegetação ainda preservada.

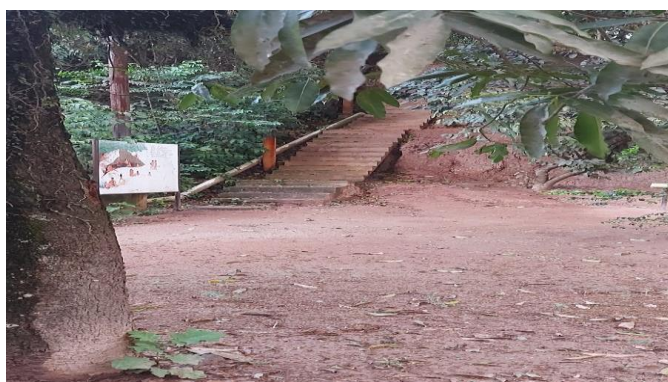
**4ª local - Sambaqui São Bento :**

Local não inspecionado pela magistrada federal. Patrimônio histórico tombado pelo IPHAN. Segundo os representantes da sociedade civil, a realização da obra da CEARJ pode dar causa à inundação do Sambaqui do São Bento (<https://www.museuvivodosaobento.com.br/exposicoes/sambaqui-do-sao-bento>) e também a outros sítios arqueológicos existentes na região do Campo do Bomba 1.
