# DIAGNÓSTICO DO MEIO BIÓTICO DA REGIÃO DO ATERRO METROPOLITANO DE JARDIM GRAMACHO (AMJG), MUNICÍPIO DE DUQUE DE CAXIAS, RJ

# RELATÓRIO FINAL

## DIAGNÓSTICO DO MEIO BIÓTICO

**Projeto Principal:** Diagnóstico Sócio-Ambiental da Região do Aterro Metropolitano de Jardim Gramacho, Duque de Caxias/RJ

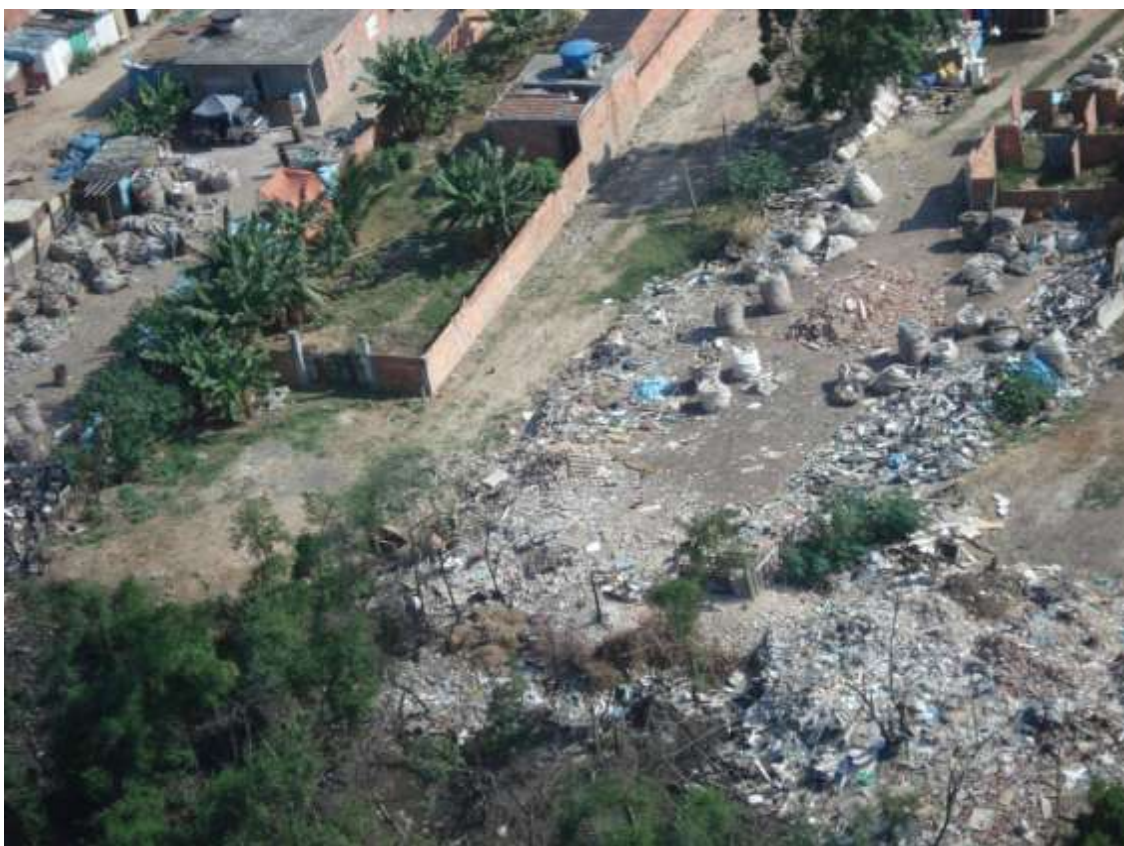
Mais recentemente, após a instalação do AMJG, também surgiram as oportunidades econômicas representadas pelo comércio de materiais recicláveis, retirados do AMJG ou mesmo recebidos diretamente pelos diversos depósitos de materiais reciclados. A população atuante nessas atividades naturalmente buscou locais próximos a esses depósitos, para fixar suas moradias, especialmente em vista da dificuldade e do custo da locomoção de outros bairros. Como estas atividades geralmente fornecem condições de sobrevivência precárias, as moradias também são precárias, e todo o desenvolvimento da região do entorno do AMJG foi pautado pela informalidade e precariedade. Como toda a área em torno do AMJG era área de vegetação de mangue, a ocupação humana somente pôde avançar às custas da transformação dessas áreas em áreas de moradia e de atividades relacionadas ao aproveitamento de RSU (Figura 11).

**Figura 11 - Exemplo de como as atividades de coleta e separação de resíduos vão invadindo as áreas verdes do entorno do AMJG (sobrevôo em 28-06-07)**

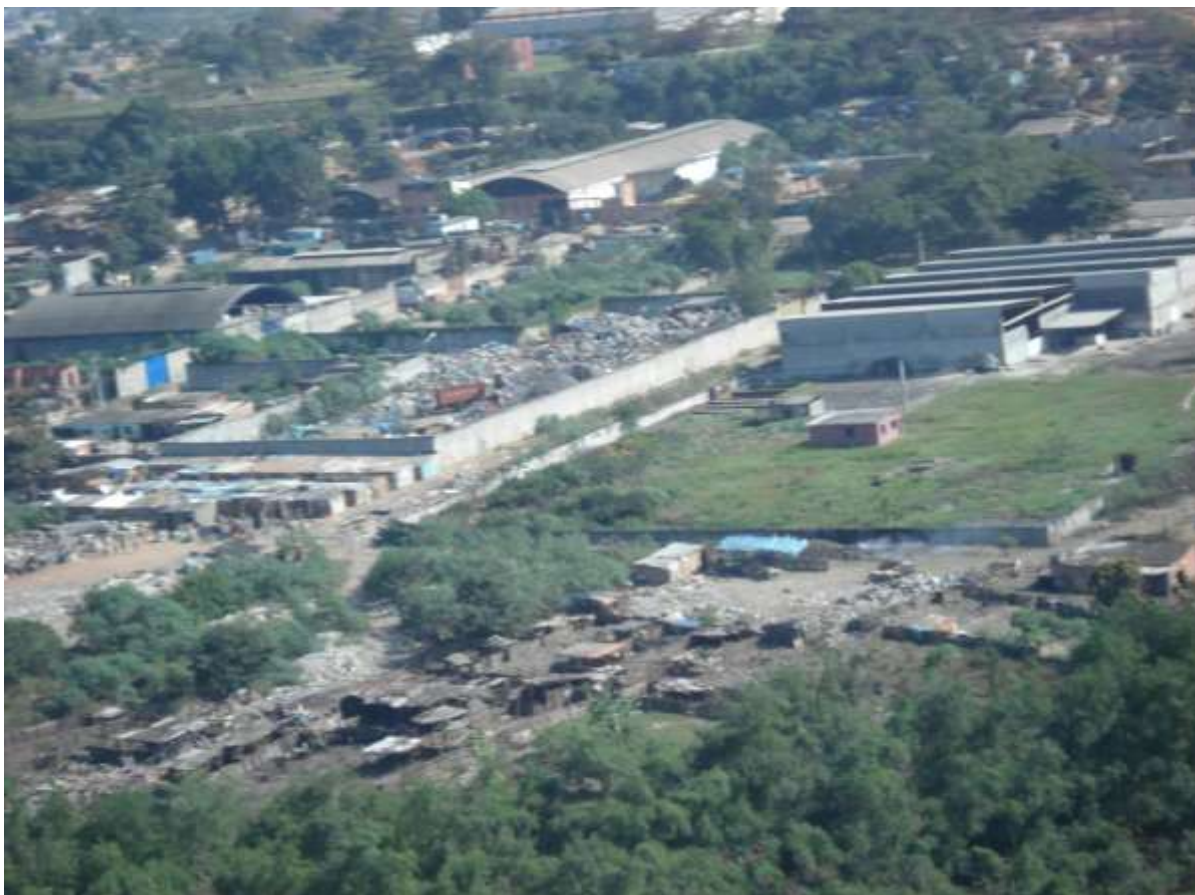
**Figura 12 - Depósitos maiores, além da área dos galpões do lado sul da Av. Monte Castelo, próximos à entrada do AMJG, que se instalaram e ampliaram sua área, invadindo áreas verdes (sobrevôo em 28-06-07)**

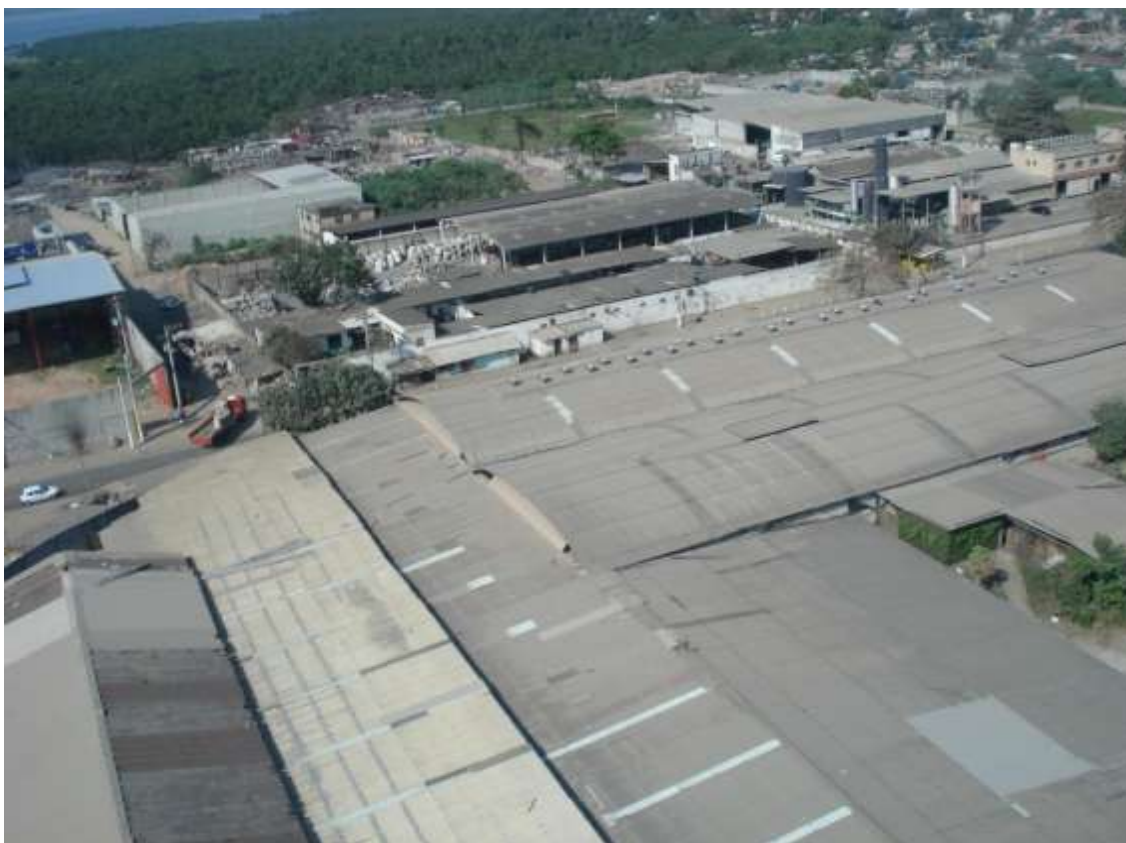
**Figura 13 - Galpões de depósitos próximos à entrada do AMJG, no lado norte da Av. Monte Castelo, mostrando expansão para áreas verdes de ambos os lados (sobrevôo em 28-06-07)**

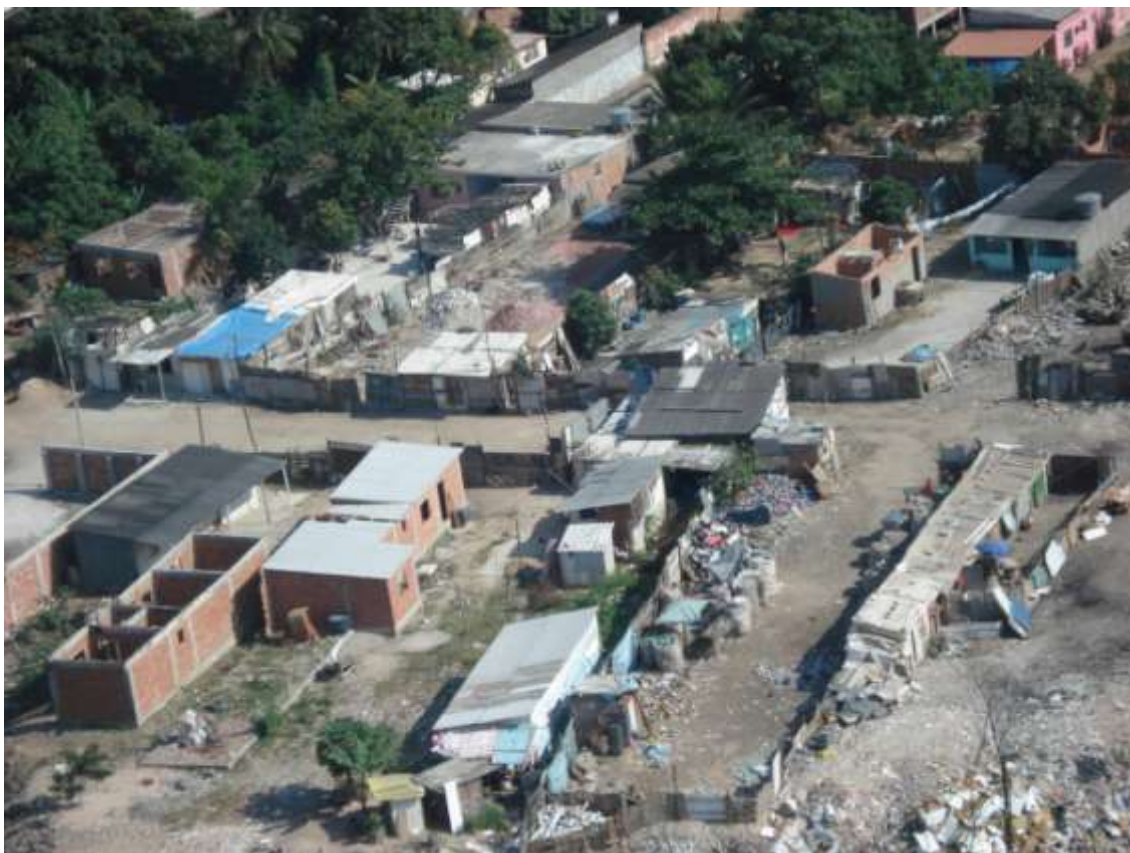
Outra realidade importante da região do entorno do AMJG é que a ocupação de áreas para habitação se confunde com as áreas utilizadas para realizar atividades de coleta, catação, separação, armazenamento e disposição de resíduos, visando o aproveitamento de materiais recicláveis. Muitas casas estão localizadas imediatamente ao lado de vazadouros clandestinos, ou seus próprios limites incluem quintais ou pequenas áreas onde estas atividades são realizadas, freqüentemente por todos os membros das famílias ali residentes, incluindo crianças (Figura 14).

**Figura 14 – Moradias se confundem com as áreas utilizadas para atividades relacionadas com o aproveitamento de resíduos recicláveis (sobrevôo em 28-06-07)**

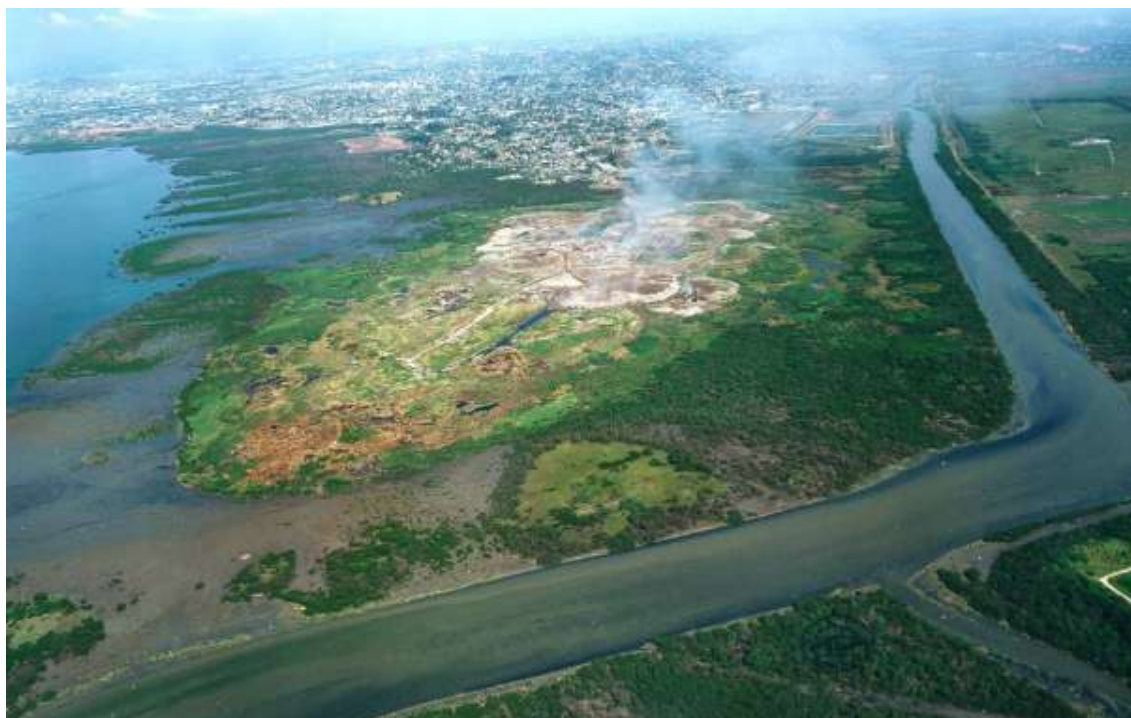
**Figura 16 - O AMJG antes de 1996**

O AMG foi construído sobre um terreno de manguezal, com ausência de estudo de impacto ambiental. Os resíduos sólidos foram despejados sem nenhum tipo de material impermeabilizante no solo, com base somente na suposição que na região a argila natural impediria o fluxo de chorume para o lençol freático. O lixo era despejado a céu aberto e o chorume do aterro não era tratado. O chorume que vazou queimou o manguezal do entorno. Em 1995 essa área estava completamente degradada, com pequenos fragmentos remanescentes de mangue, próximos ao rio Iguaçu (Figura 16).

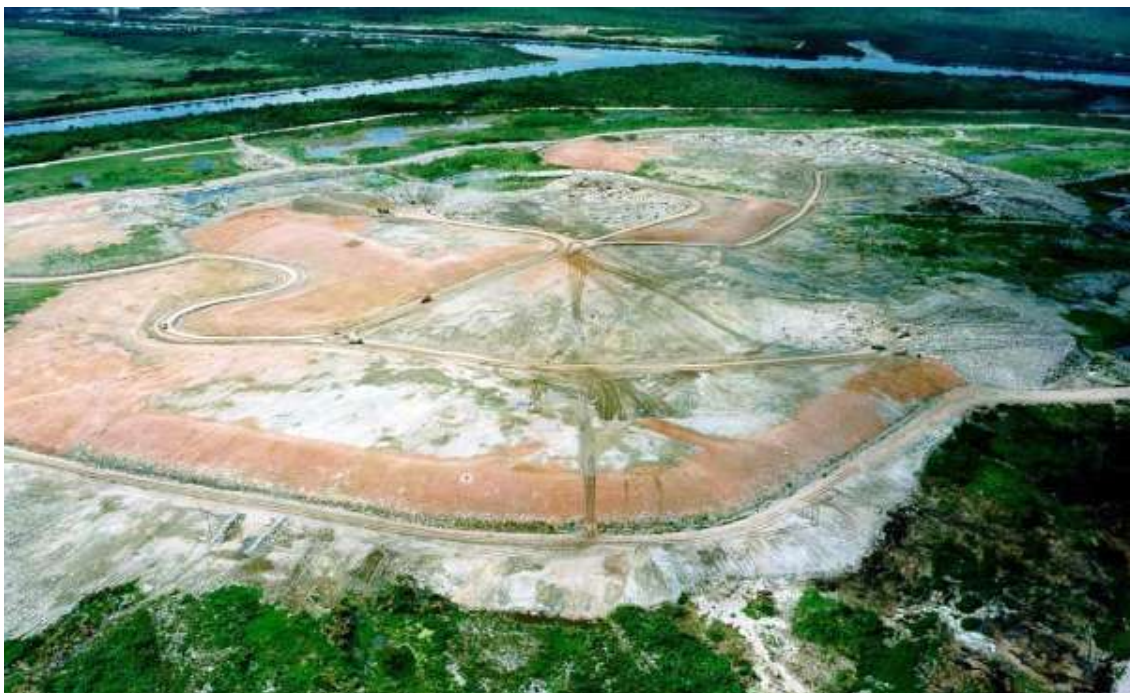
**Figura 17 - O AMJG em agosto de 1996**

A partir de 1996 ocorreram diversas mudanças no processo operacional do AMJG (Figura 17):

1. Construção da estrada perimetral no entorno do AMJG;
2. Canal de coleta de chorume, para que fosse posteriormente tratado na Estação de Tratamento de Chorume (tratamento primário, secundário e terciário);
3. Os resíduos sólidos começaram a ser cobertos por uma camada de areia e/ou argila, e houve reconformação dos taludes;
4. Foi construída uma praça (área de despejo) para resíduos de saúde;

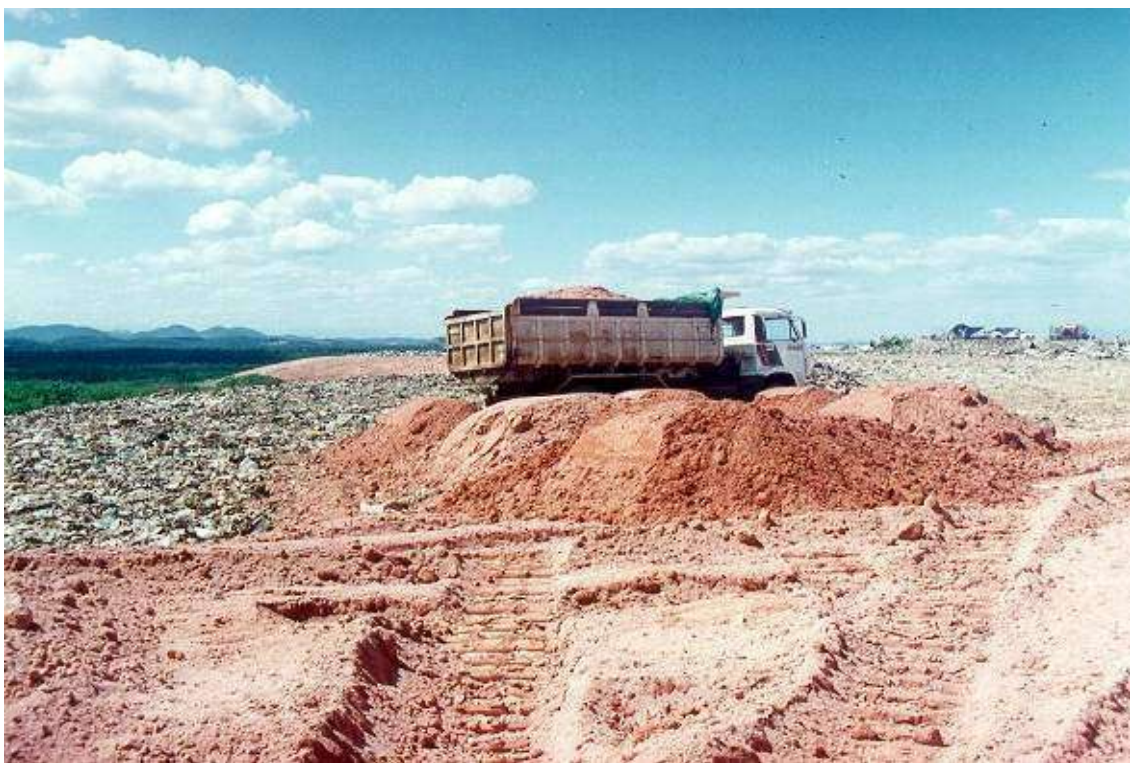
**Figura 18 - Cobertura de RSU no AMJG com argila (inserir)**

Os RSU destinados ao AMJG provêm do município de Rio de Janeiro e de quase todos os municípios da região metropolitana do Rio de Janeiro. Eles chegam em caminhões, são colocados no aterro, e são cobertos por uma camada de argila ou areia (Figura 18).

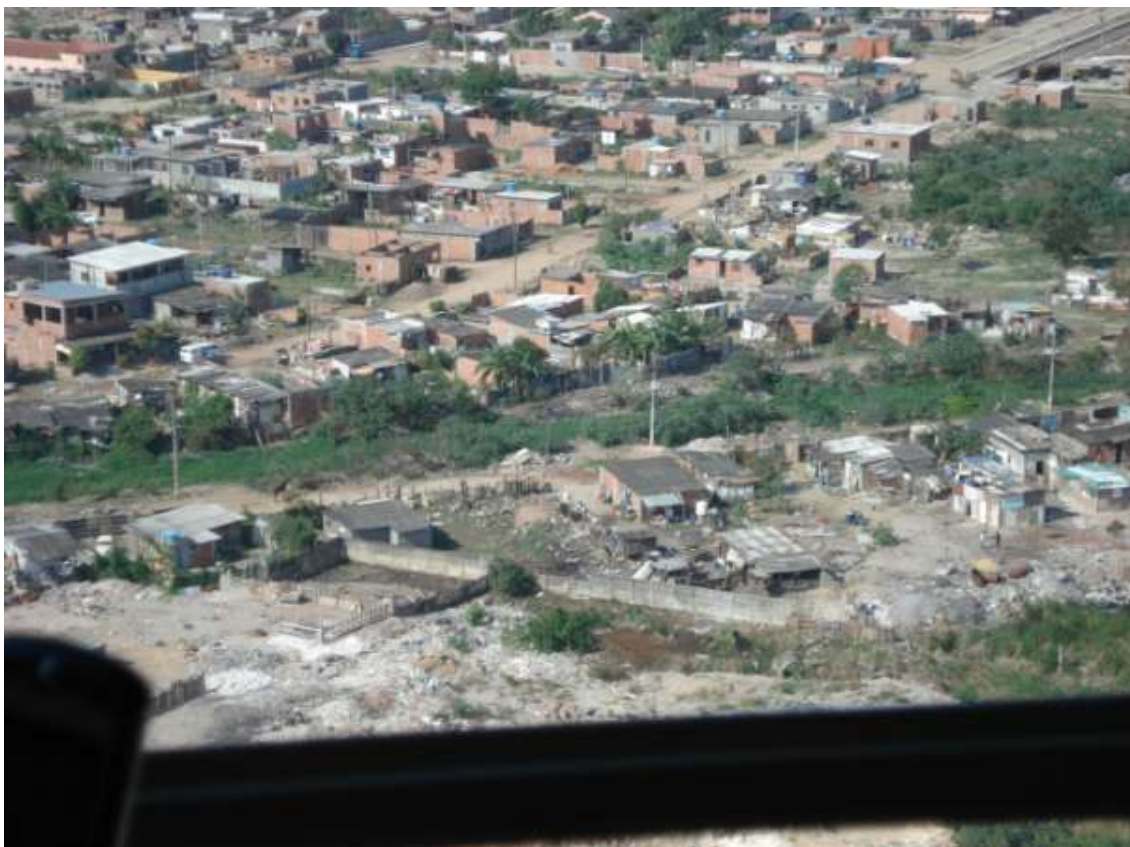
O manguezal está sendo destruído pelo avanço de construções irregulares e depósitos de lixo clandestinos que se deslocam de áreas ocupadas e saturadas, para áreas virgens (Figura 19). Cabe destacar que essas novas construções não estão ligadas à rede de abastecimento de água (ligações informais são comuns na região) e esgoto. A região não tem rede de coleta de esgoto, sendo esse despejado diretamente em valões que desembocam na Baía de Guanabara ou no Rio Sarapuí.

**Figura 19 - Ocupação de áreas de manguezal por moradias e depósitos de lixo (sobrevoô em 28-06-07)**

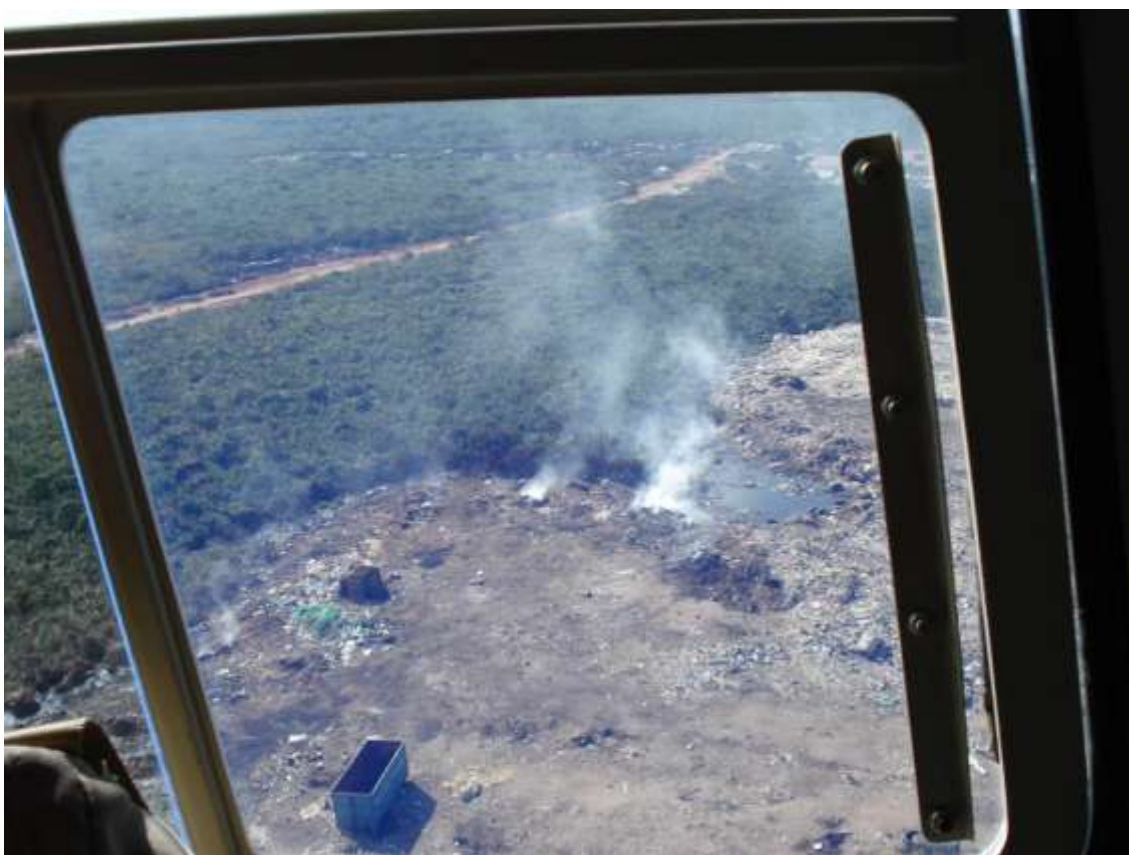
Durante o voo de reconhecimento feito sobre a área do entorno do AMJG em 28 de junho de 2007, ficou evidente o grande número de focos de queima, mesmo sendo uma observação diurna (Figura 22).

**Figura 22 - Evidência de queima de lixo no vazadouro clandestino entre a Rua 12 de Julho e a Rua Loreto**

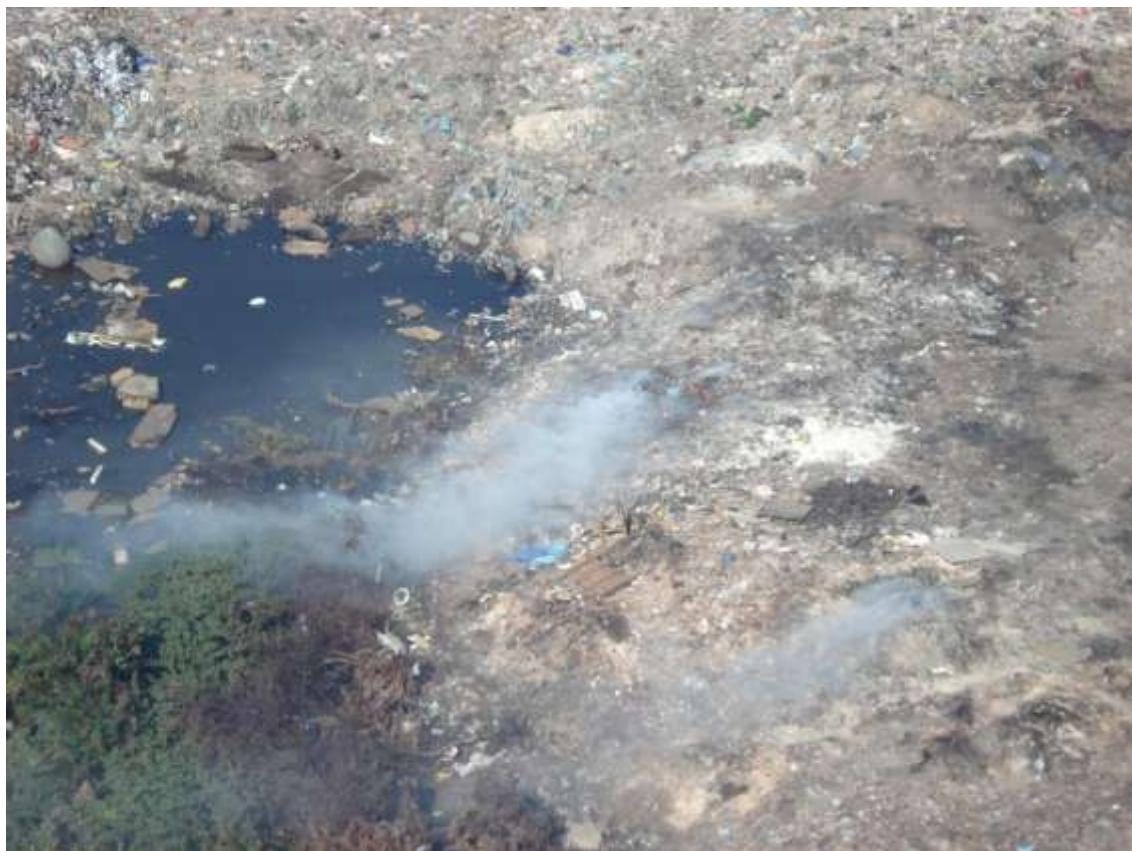
Muitos focos são pontuais, outros são provenientes de diversos pontos próximos uns aos outros. Dado o conteúdo dos vazadouros, potencialmente próprio à ocorrência desse fenômeno (material combustível, óleos, etc.), há a provável incidência de combustão espontânea em pelo menos alguns desses vazadouros (Figura 23).

**Figura 23 – Diversos focos de queima no vazadouro clandestino entre a Rua 12 de Julho e a Rua Loreto, aparentando origem de combustão espontânea**

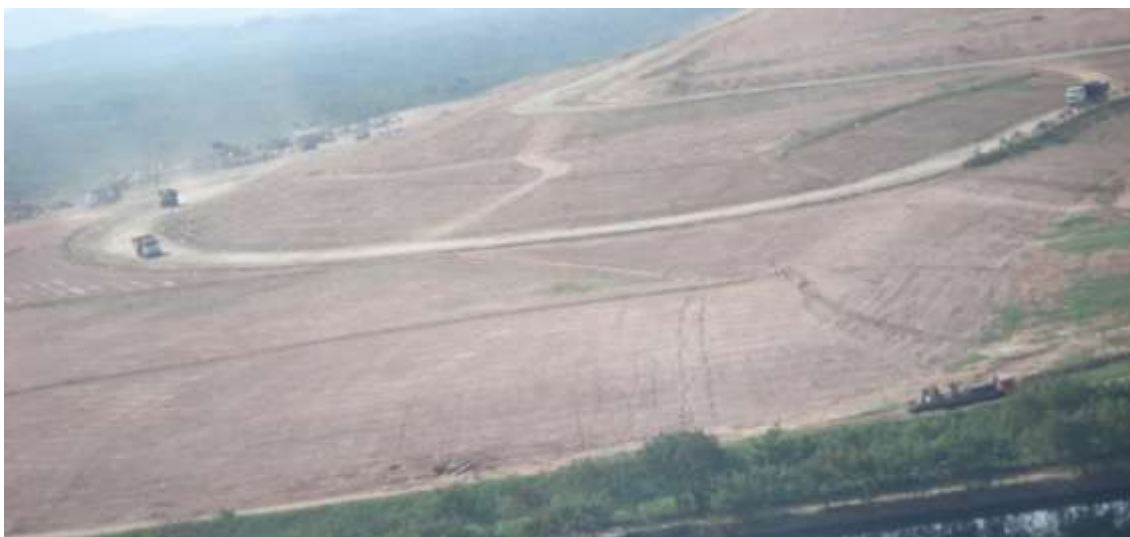
As operações do AMJG também são consideradas como fonte de pelo menos parte da poeira, cheiro e outros compostos poluentes que contribuem para a degradação da qualidade do ar da região do seu entorno. A contribuição desses poluentes pelo AMJG se dá quando esse material é levantado por atividades próprias de um aterro de RSU, como: a descarga de RSU nas frentes de trabalho; a movimentação de caminhões e outros veículos pelas vias internas; o trabalho de recobrimento das cotas já preenchidas, com material argiloso; a movimentação dos resíduos, enquanto são depositados e compactados por tratores; e outras atividades. Posteriormente, as correntes de vento da bacia aérea podem levar esse material para a região do entorno do AMJG. Grandes áreas expostas e sem cobertura vegetal também permitem que o próprio vento leve alguma parte do material de cobertura. Prova de que as correntes de ar trazem poeira do AMJG para a região do seu entorno, pelo menos durante parte do tempo, é que nessa região também pode ser sentido um forte cheiro proveniente do AMJG, nas ocasiões em que o vento sopra do AMJG para o oeste, onde se encontra a maior parte das ocupações e da população do seu entorno (Figura 24).

**Figura 24 - Grandes áreas do AMJG sem nenhuma cobertura vegetal contribuem para fornecer material particulado à região do seu entorno**

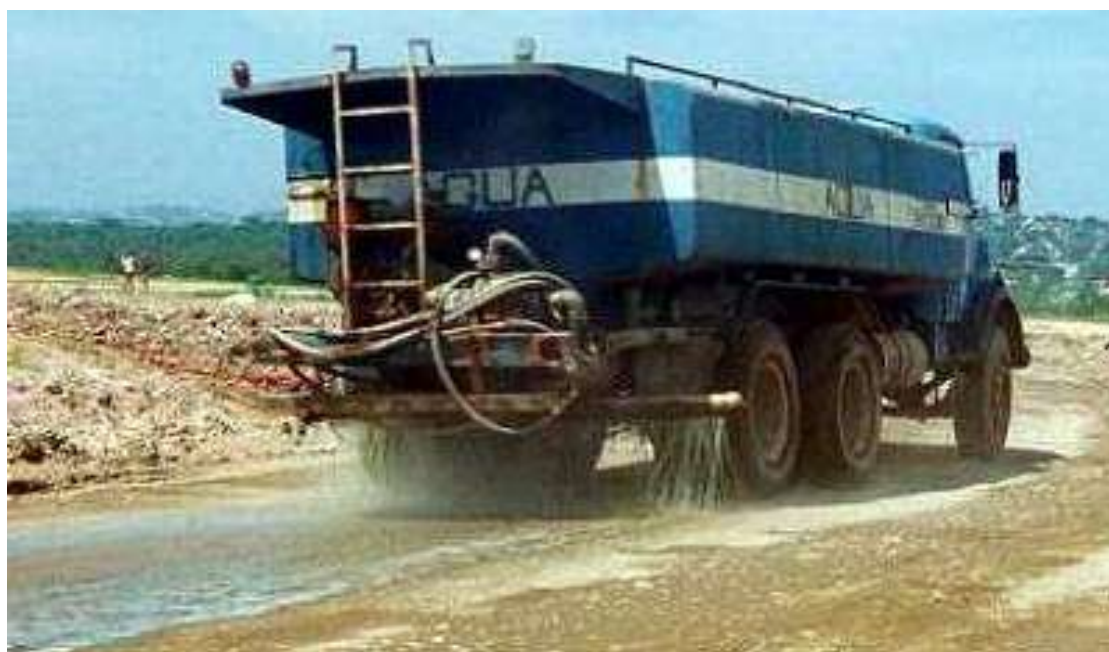
As práticas operacionais da COMLURB incluem, há bastante tempo, a irrigação das vias internas do AMJG, que são de terra batida, o material argiloso usado para o recobrimento do RSU depositado nas frentes de trabalho, após o preenchimento de cada cota (Figura 25). Essa irrigação é feita com o próprio chorume coletado do AMJG, e constitui uma das destinações do chorume consideradas como sendo disposição final adequada. Essa interpretação é controversa, até porque representa apenas uma recirculação parcial (após a evaporação de parte do chorume irrigado superficialmente), e não um tratamento final. Ainda assim, é incontestável que a irrigação reduz o problema da poeira, mesmo não sendo possível evitar totalmente esse problema, nas operações do AMJG.

**Figura 25 - Irrigação de vias internas do AMJG com chorume espalhado por caminhões pipa**

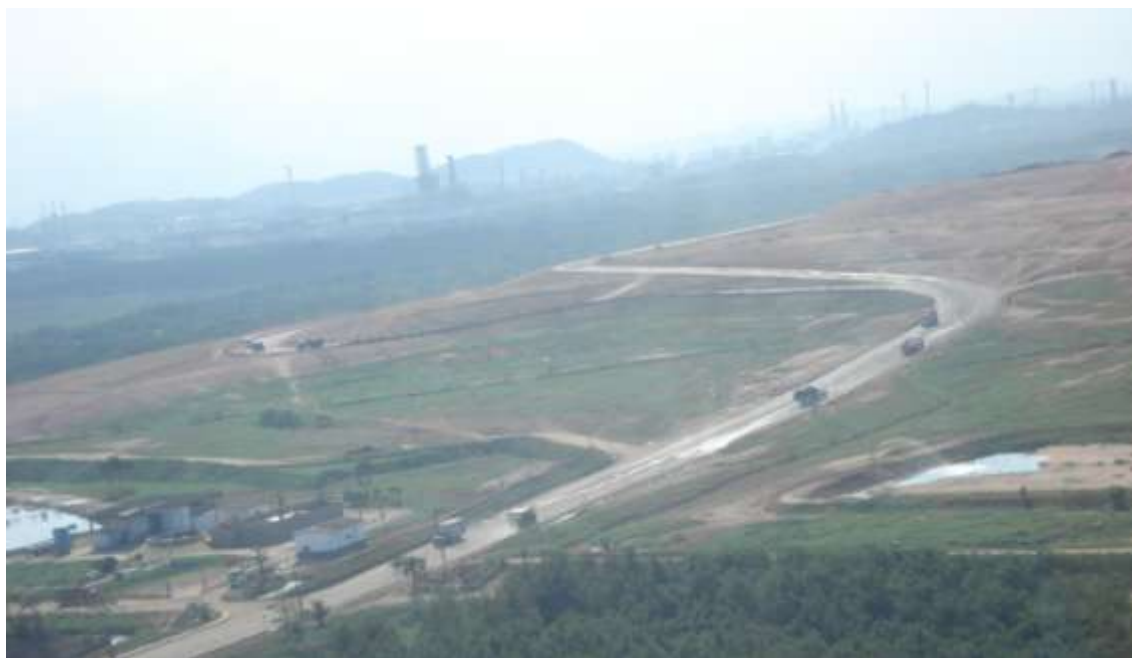
Outras possíveis fontes de poluição atmosférica na região do entorno do AMJG são as emissões provenientes da REDUC, e as emissões de compostos orgânicos e voláteis do AMJG. Essas possíveis fontes não foram investigadas neste Diagnóstico do Meio Biótico, mas na região são comuns as reclamações dos moradores e seus relatos sobre a poluição atmosférica dessas instalações, em determinados momentos e com duração variável. Eles alegam que realizam a identificação subjetiva a respeito do cheiro sentido, para saber de onde provém a poluição. Aqueles odores associados a hidrocarbonetos ("querosene queimado") são imputados à REDUC, enquanto o cheiro de lixo e material em decomposição ("cheiro podre") é imputado ao AMJG. Durante algumas visitas à região do entorno do AMJG, especialmente nos meses de maio e junho de 2007, e por diversas vezes de fevereiro a maio de 2008, o Coordenador Técnico do Diagnóstico Sócio-Ambiental (também coordenador direto deste Diagnóstico do Meio Biótico) percebeu o mesmo cheiro semelhante a "querosene queimado", relatado pelos moradores. Fumaça e poluição atmosférica visível, oriundas dos *flares* e outras instalações da REDUC, também podem ser facilmente vistas na região (Figura 26).

**Figura 26 – Poluição atmosférica possivelmente proveniente do AMJG ou da REDUC**

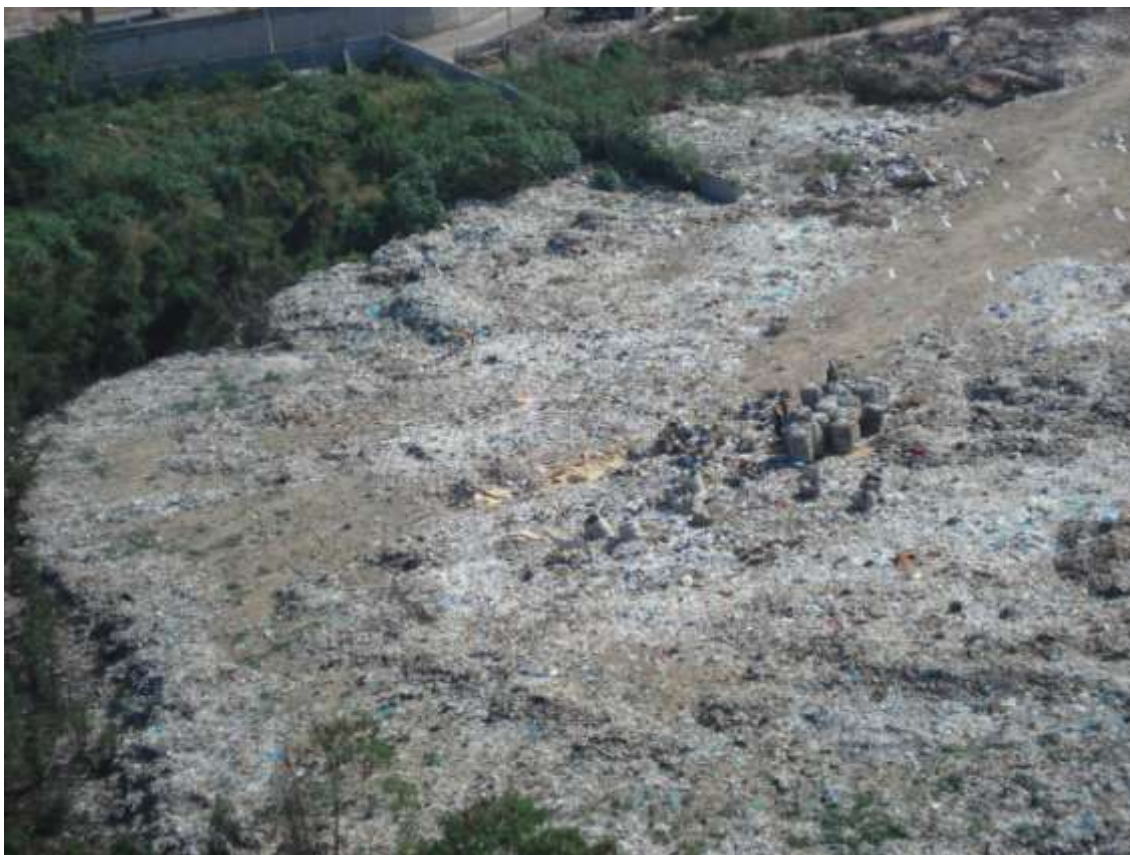
avançada, com o sol e calor forte pode ocorrer uma decomposição adicional substancial nas frentes de trabalho, antes do seu recobrimento com material argiloso (Figura 27).

**Figura 27 - Muito do material depositado nas frentes de trabalho permanece um bom tempo antes de ser recoberto com material argiloso**

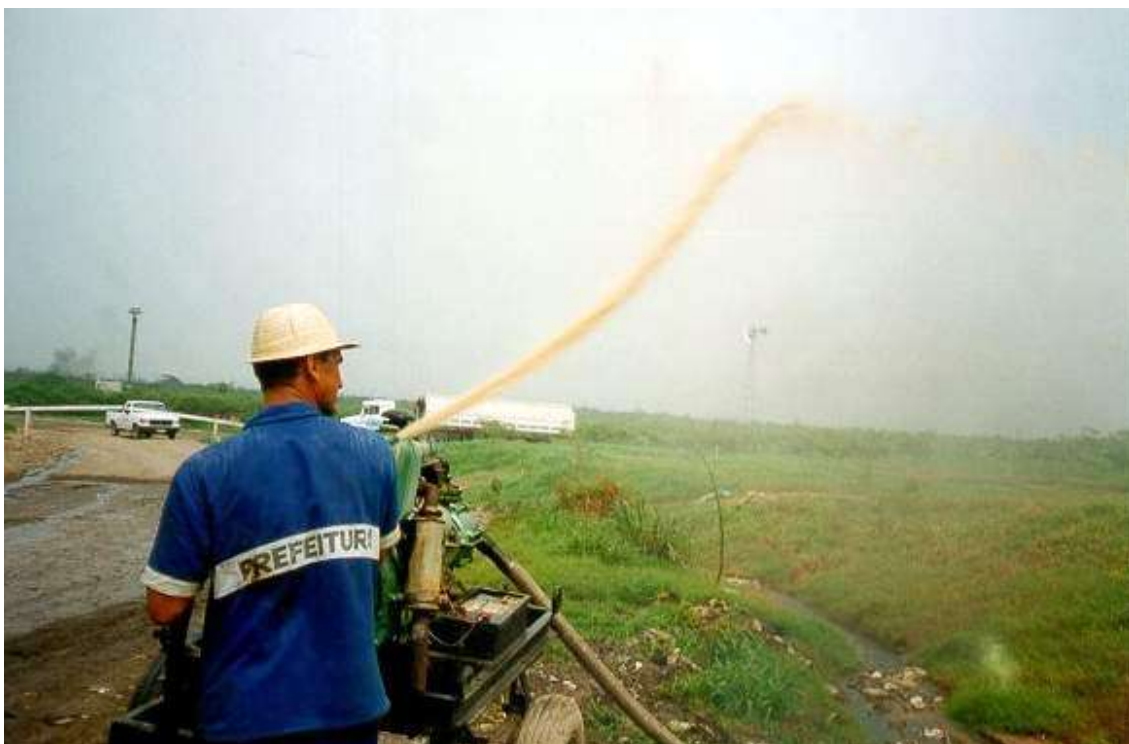
Mas a evaporação, tida como uma solução para a disposição final do chorume, também representa um aporte substancial dos compostos voláteis do chorume para a atmosfera, incluindo a grande quantidade de amônia do chorume (até em excesso de 3000 ppm), além de facilitar o transporte de odores.

**Figura 28 - Aspersão de chorume com canhão e motobomba móvel**

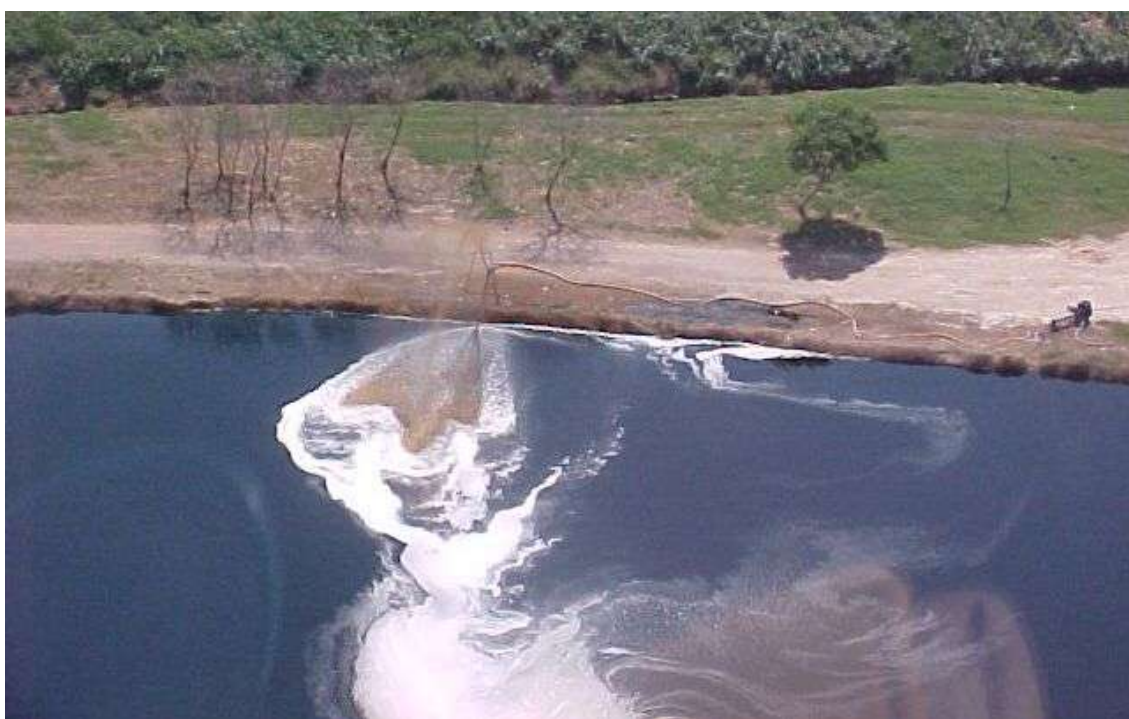
**Figura 29 - Aspersão contínua de chorume sobre a lagoa de estabilização de chorume**

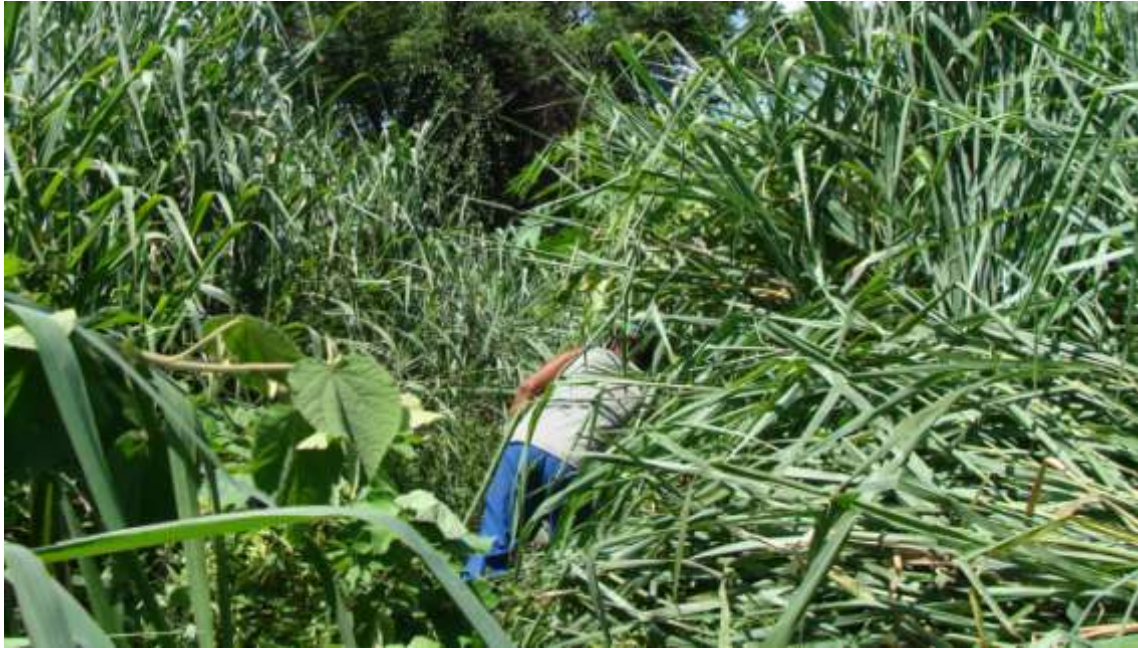
Neste ambiente encontram-se espécies características, como o mangue vermelho, mangue negro e mangue branco. É possível observar a vegetação de transição em alguns pontos próximos ao manguezal, especialmente margeando as vias de acesso perimetral do AMJG. As espécies que ocorrem nesta paisagem são: a samambaia-do-brejo (*Acrostichum aureum*), aroeira-pimenteira (*Schinus terebinthifolius*), beldroega (*Pilea microphylla*), sansão do-campo (*Mimosa caesalpinhiifolia*), entre outras. Observam-se algumas espécies exóticas, destacando-se o capim-colonião (*Panicum maximum*) e leucenas (*Leucaena leucocephala*), que ocorrem entre a Baía de Guanabara, o AMJG, a REDUC, e o bairro Jardim Gramacho (Figura 30).

Figura 30 - Invasão do Capim Colonião

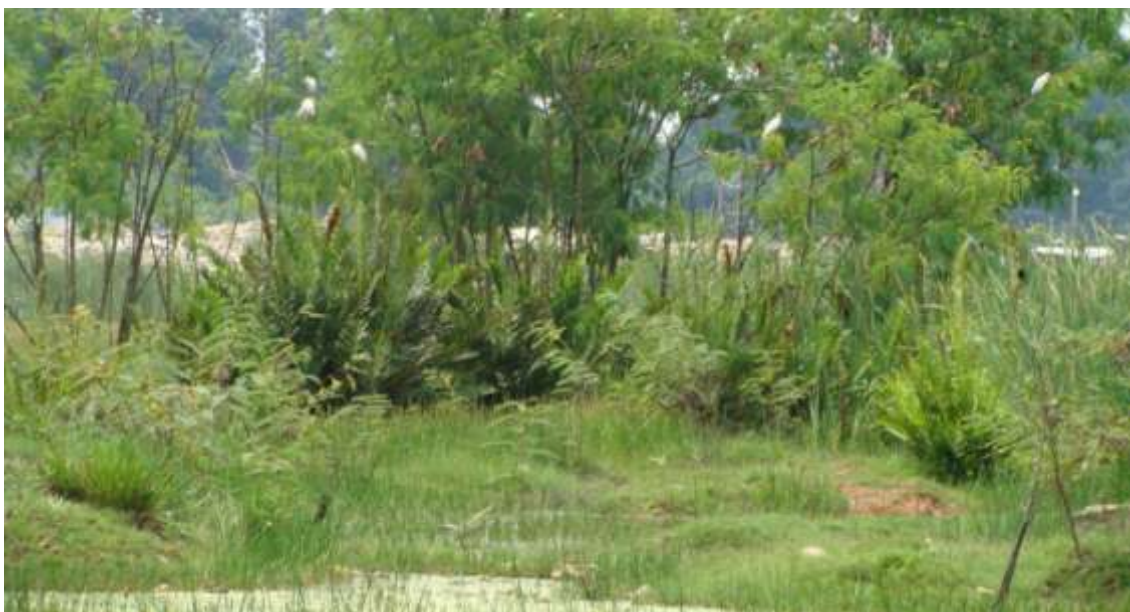
As várzeas, brejosas e assoreadas, são ocupadas por uma vegetação secundária, arbustivo-herbácea, com predominância de tabôas (*Typha angustifolia*) e gramíneas, como o capim-gordura, ciperáceas, e ocorrendo também a embaúba (Figura 32).

**Figura 32 – Vegetação de várzea com vazadouro ao fundo, Rua 12 de Julho**

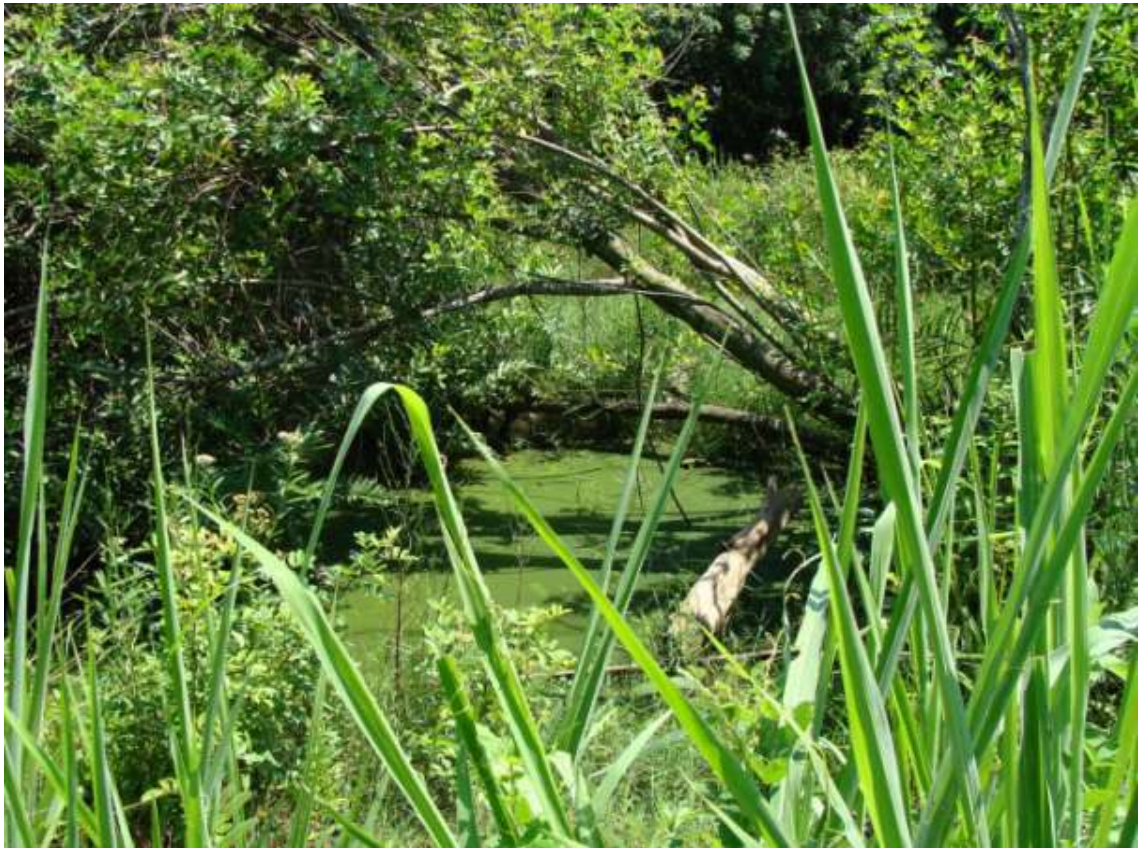
Foi observada a falta de saneamento com língua negra e casas abandonadas, e precário estado de moradia. Foram encontrados possíveis focos de proliferação de mosquitos transmissores de doenças. Ao fundo de uma casa foi encontrado um corpo d'água com alto nível de eutrofização (cor verde), e ao redor algumas espécies de flora características de área brejosa.

**Figura 36 - Corpo d'água eutrofizado**

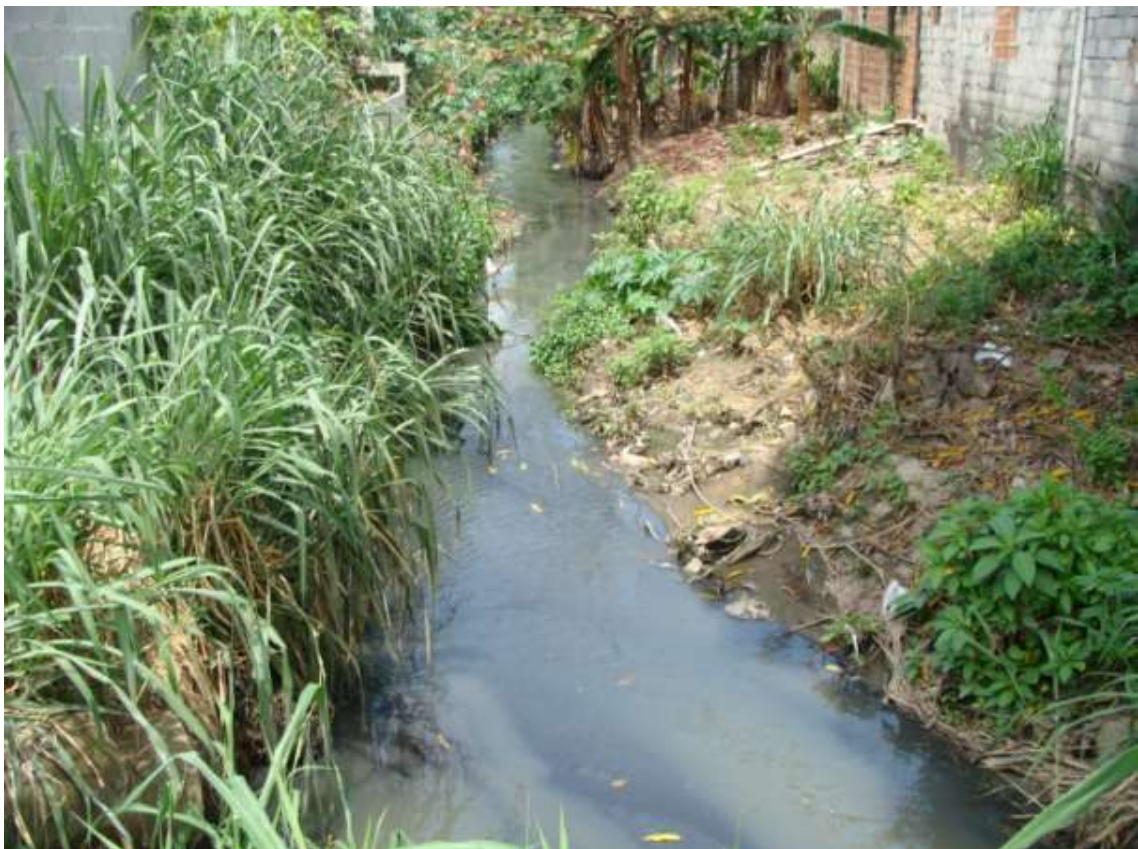
**Figura 37 - Córrego poluído, Área de Frei Caneca, Rua Ouro Negro**

No lado direito encontra-se um campo de futebol (Ouro Negro) e, ao fundo, alguns galpões. No lado esquerdo, uma placa de Lei de Crimes Ambientais, com pneus empilhados atrás e ao lado de uma porteira. Há um manguezal ao fundo do terreno. Foi observada atividade clandestina de queima de lixo, corte de árvores e fabricação de carvão.

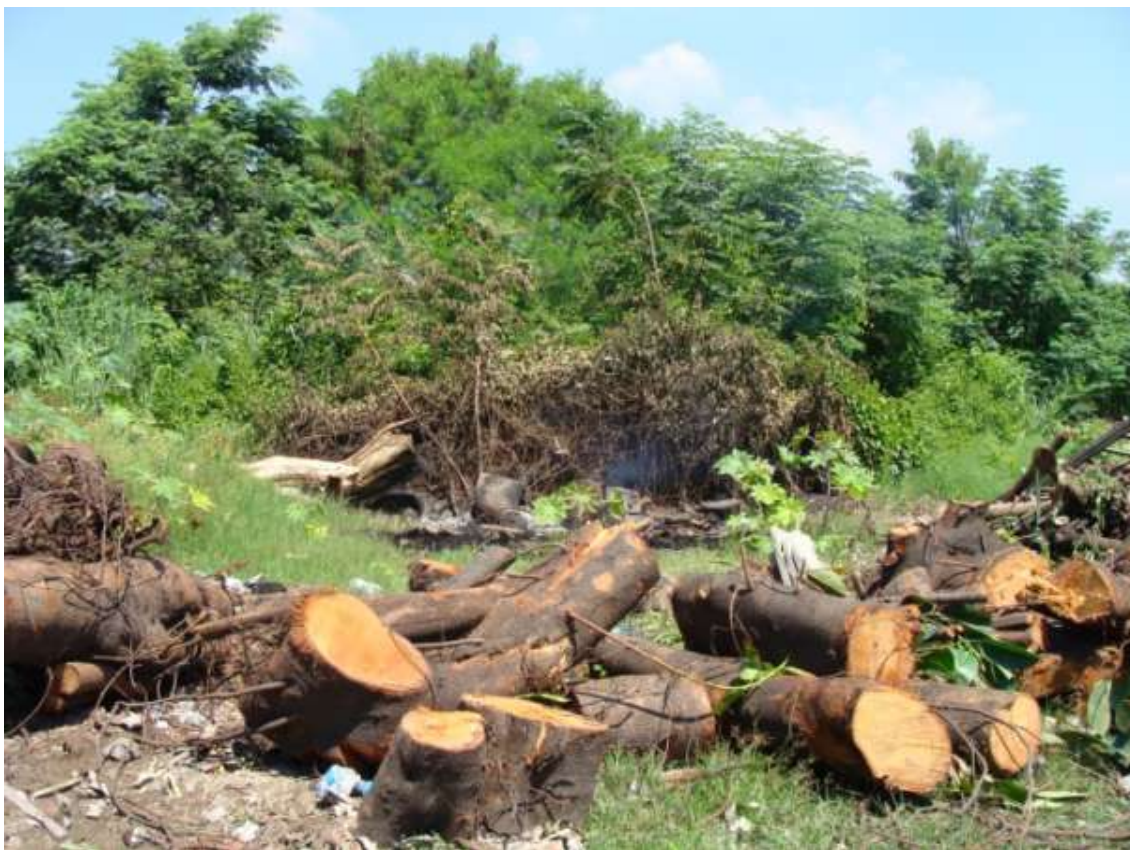
**Figura 38 – D. Vera, corte de árvores e queima de madeira para fabricação de carvão a céu aberto**

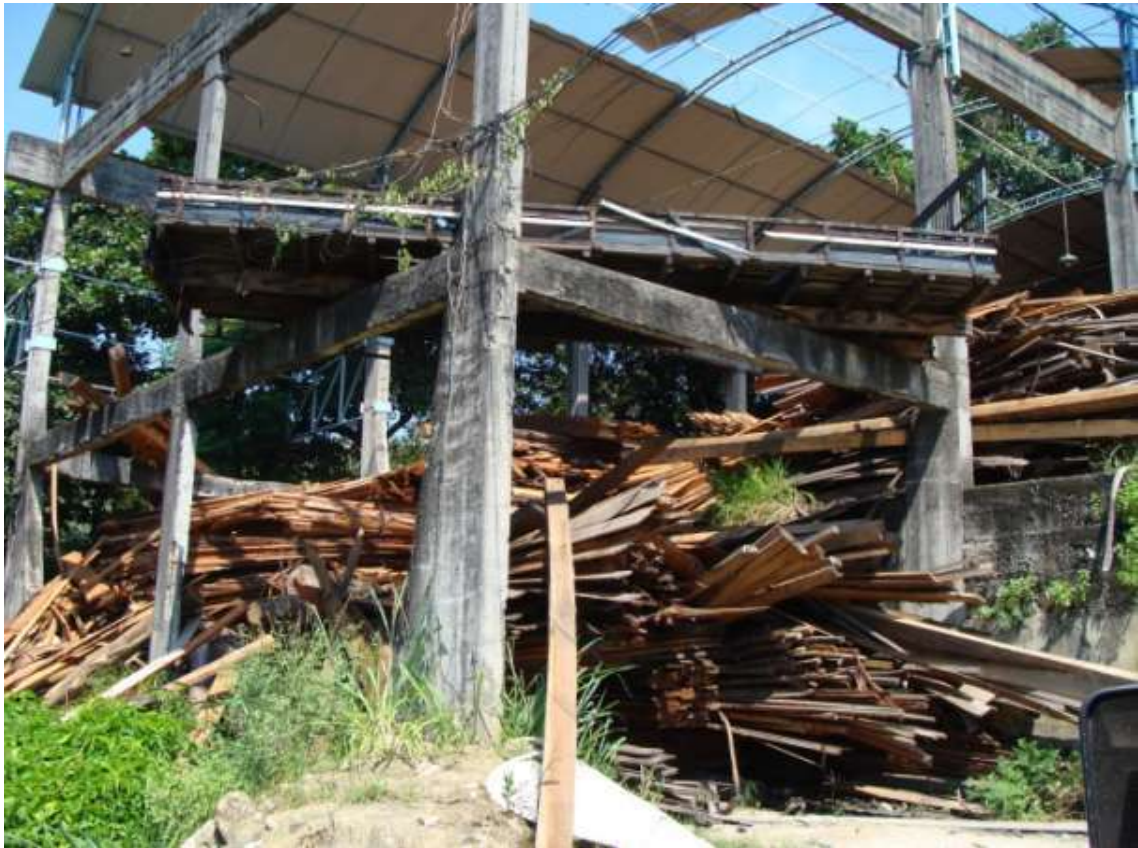
Descrição: No lado esquerdo, serraria (galpão) com grande tráfego de caminhões entrando e saindo com toras de madeira.

**Figura 40 - Serraria, área de Frei Caneca, Rua Ouro Negro**
