# DIAGNÓSTICO DO MEIO BIÓTICO DA REGIÃO DO ATERRO METROPOLITANO DE JARDIM GRAMACHO (AMJG), MUNICÍPIO DE DUQUE DE CAXIAS, RJ

# RELATÓRIO FINAL

## DIAGNÓSTICO DO MEIO BIÓTICO

**Projeto Principal:** Diagnóstico Sócio-Ambiental da Região do Aterro Metropolitano de Jardim Gramacho, Duque de Caxias/RJ

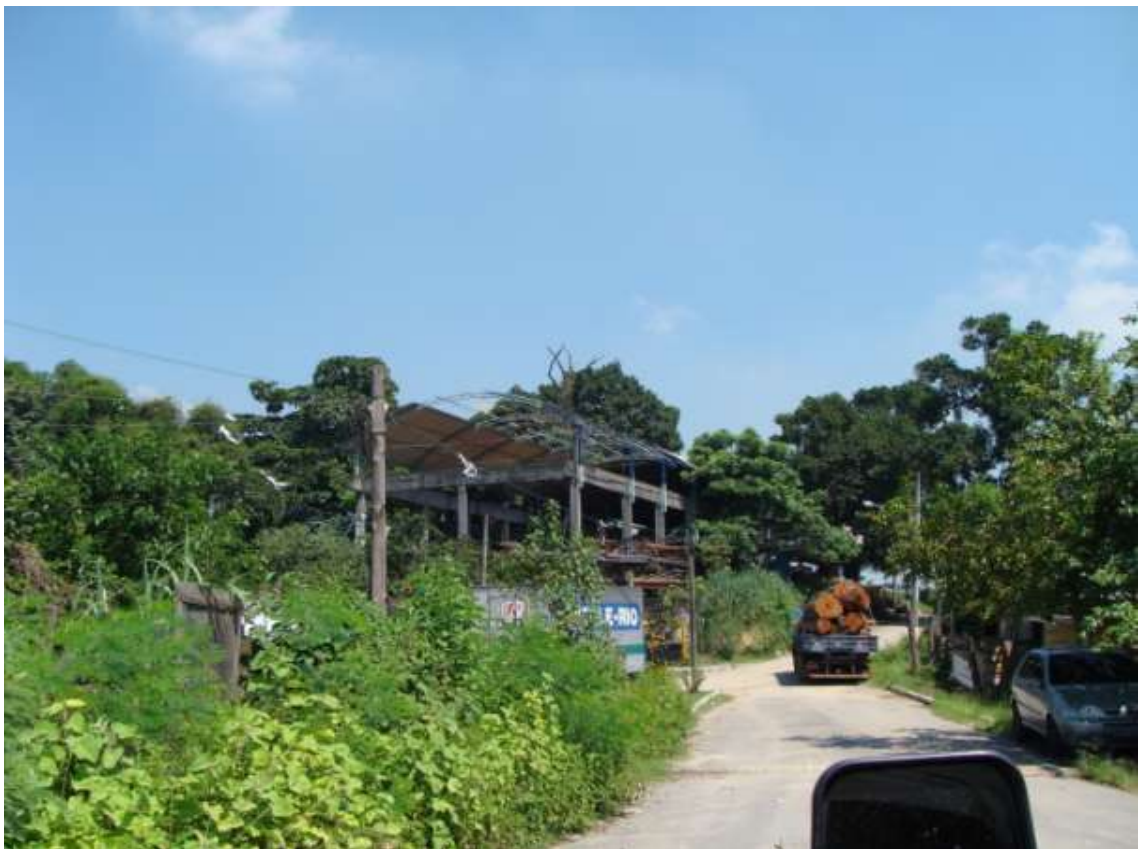
**Figura 41 - Tráfego de caminhões carregados com madeira**

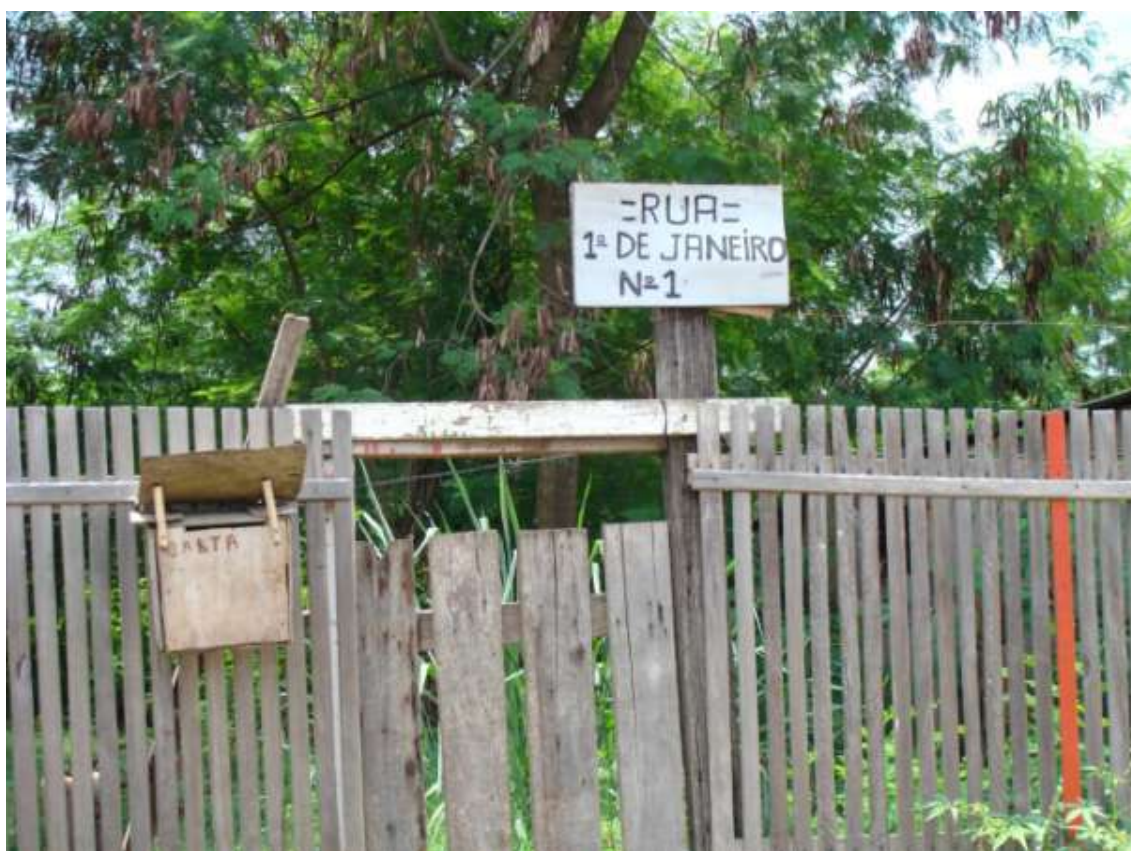
Descrição: As casas do local estão sob sério risco de desmoronamento devido ao material leve de construção. Sérgio comentou sobre forte chuva de granizo em outubro de 2006, a qual destruiu muitas casas e vegetação. Foram encontradas muitas árvores queimadas no local.

**Figura 43 - Ponto 6, Rua Primeiro de Janeiro**

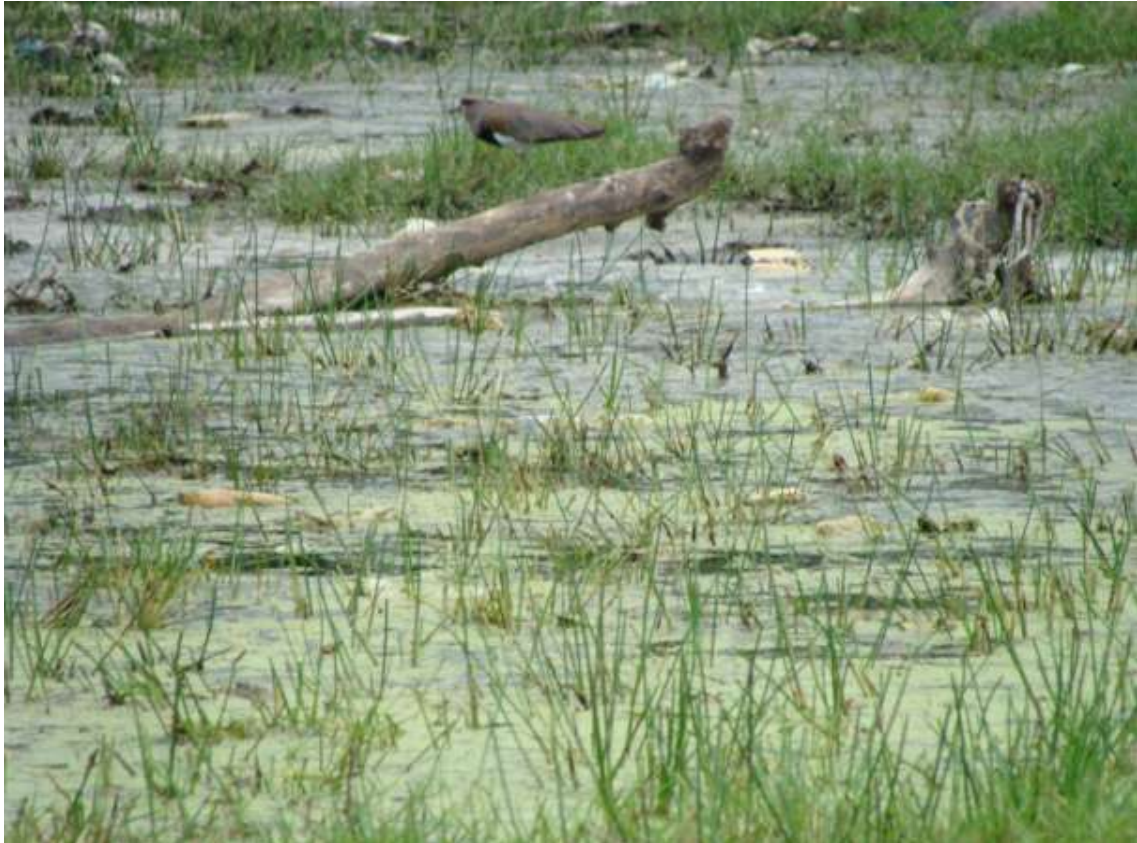
Descrição: No lado direito, grande área brejosa (eutrofizada) com diversos animais. Ao fundo, área de lixão a céu aberto, com pontos de queima. No final da Rua 12 de Julho encontramos um forno de queima de carvão, camuflado; uma área brejosa com alto nível de eutrofização, e a presença de garças. Sérgio observou que a área de lixão tinha aumentado consideravelmente nos últimos meses. No lado esquerdo, casas e manguezal ao fundo.

**Figura 46 - Brejo ao final da Rua 12 de Julho**

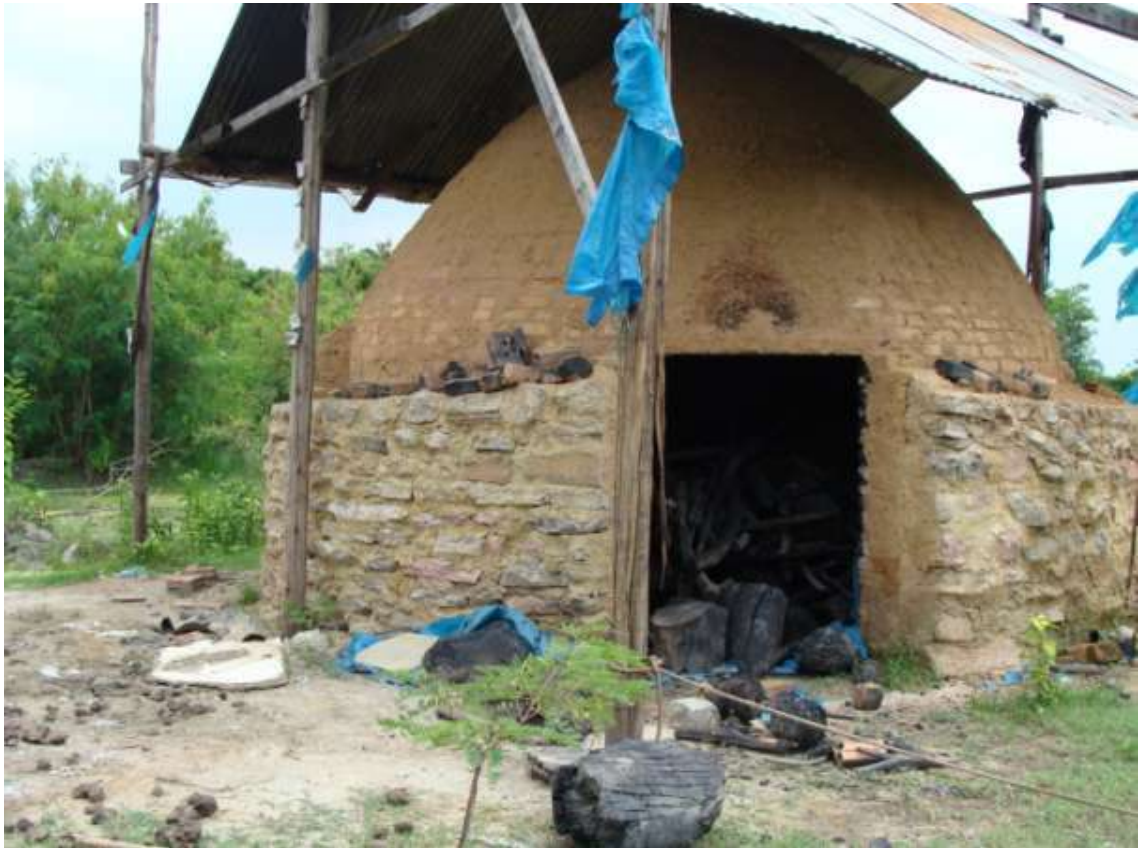
**Figura 47 - Forno de carvão camuflado, próximo ao final da Rua 12 de Julho**

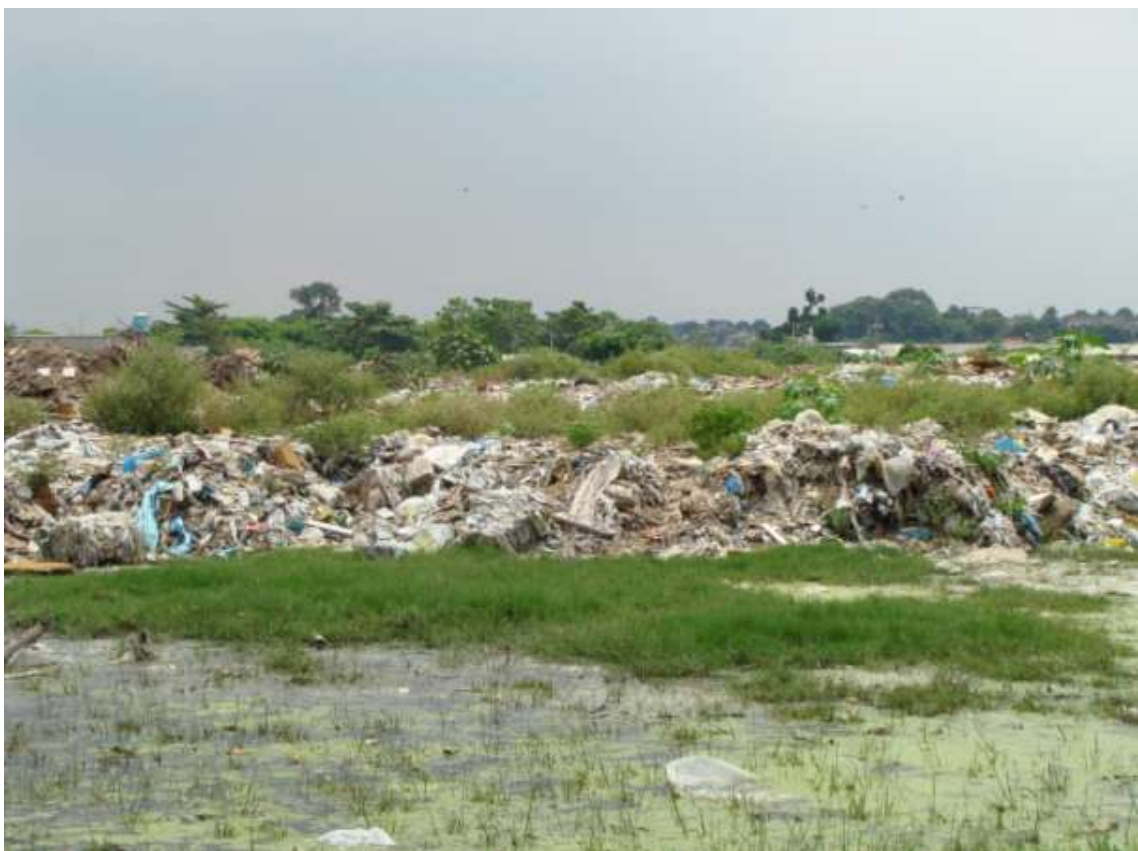
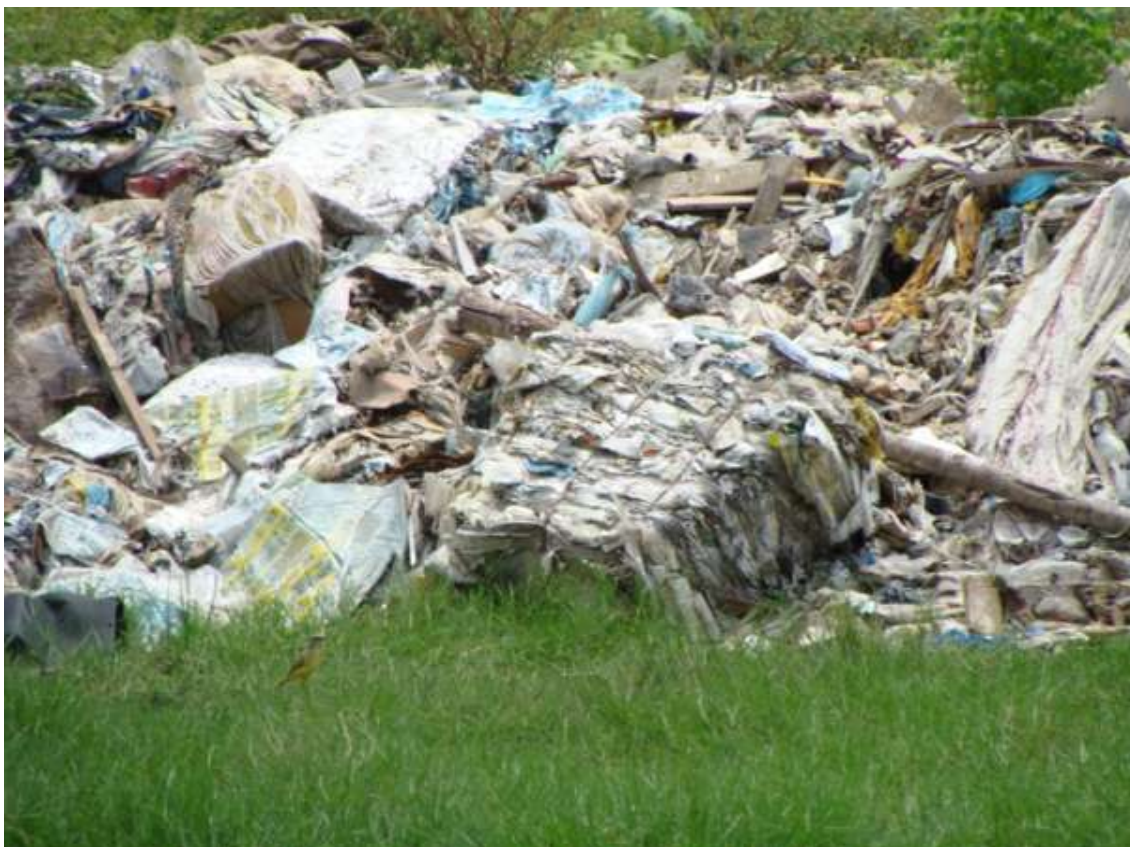
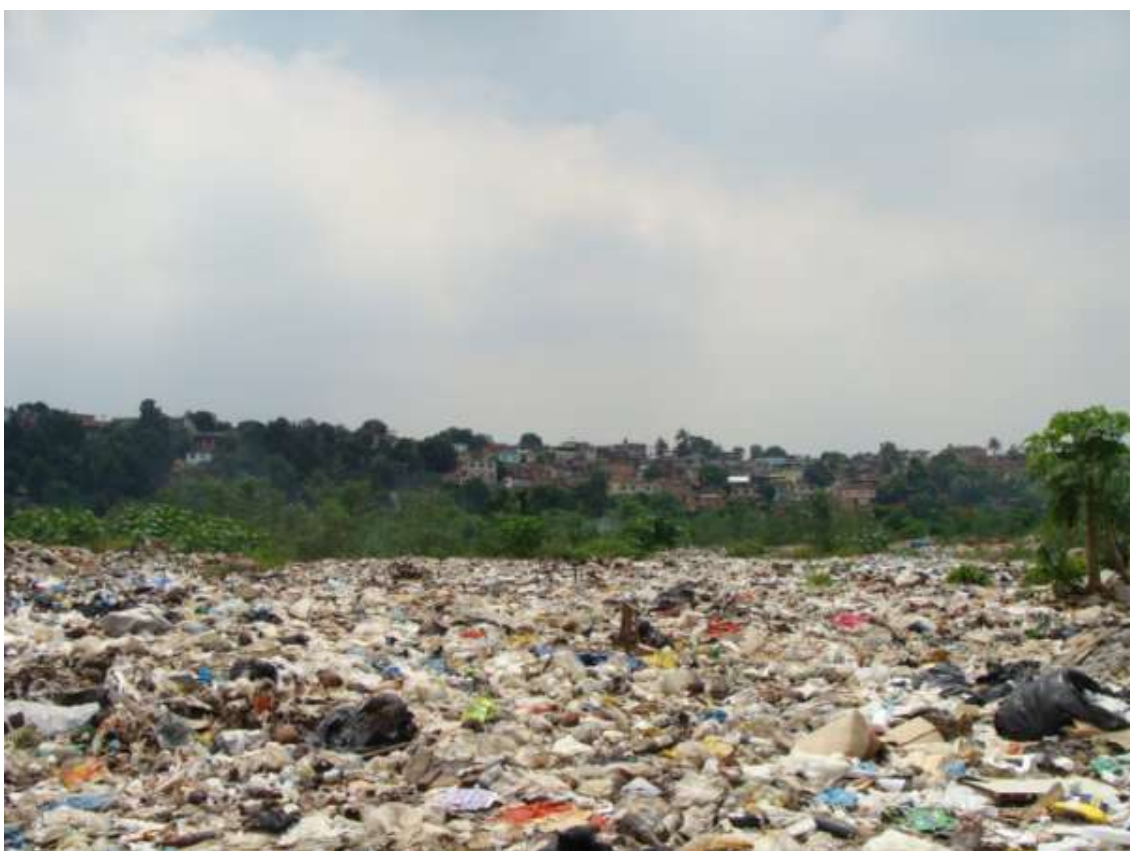
**Figura 48 - Vazadouro clandestino ao final da Rua 12 de Julho**

**Figura 49 - Vazadouro clandestino ao final da Rua 12 de Julho**

**Figura 50 - Vazadouro clandestino ao final da Rua 12 de Julho**

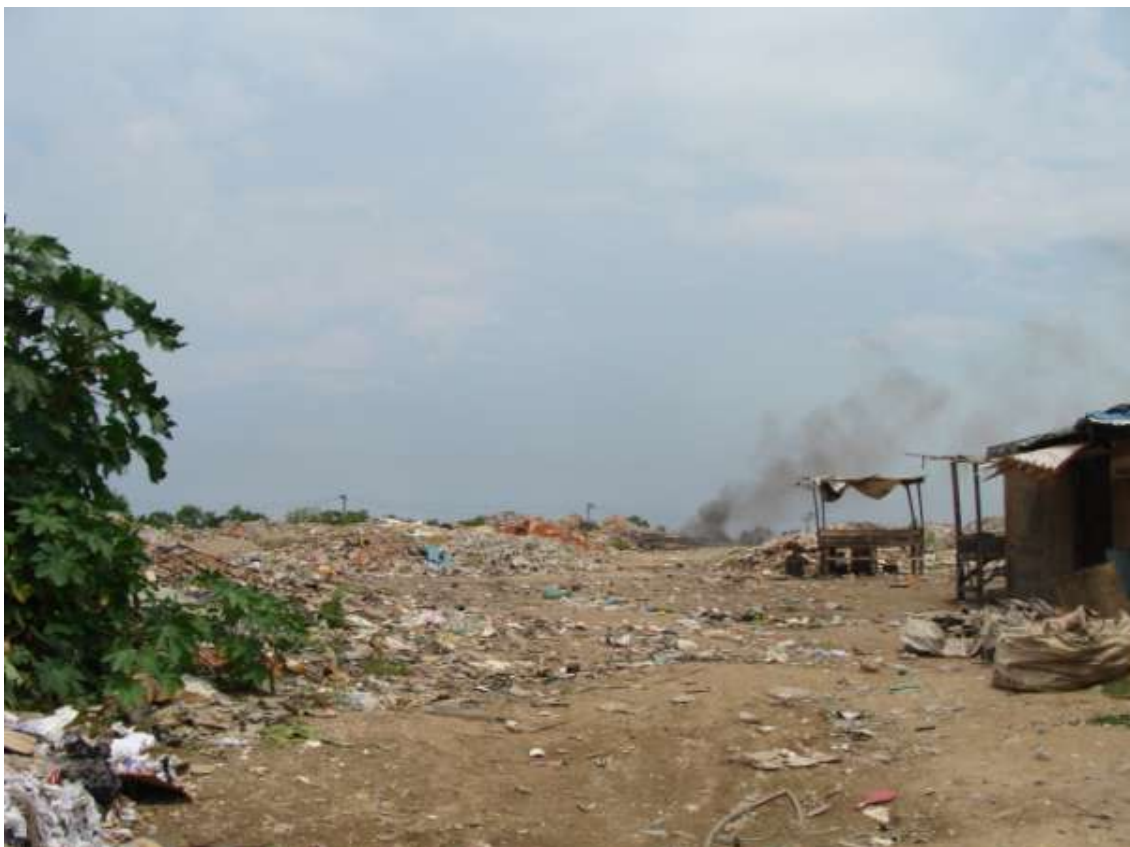
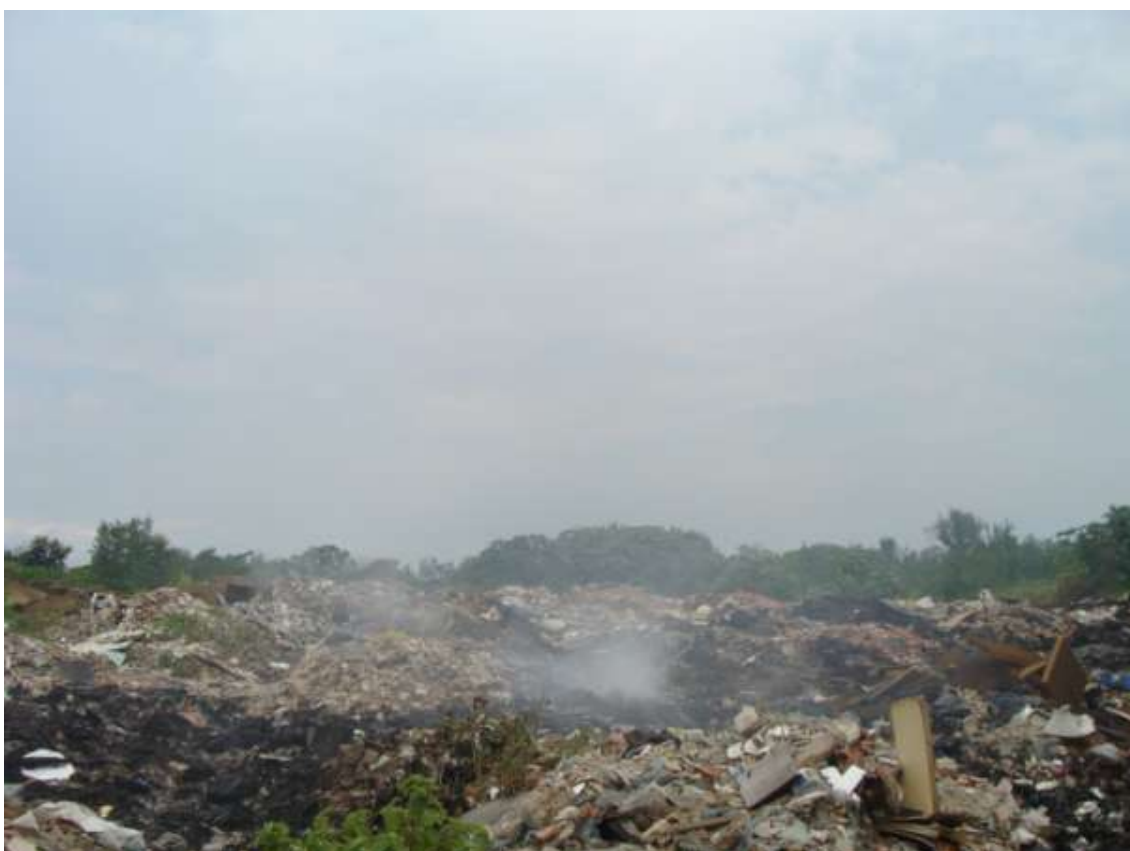
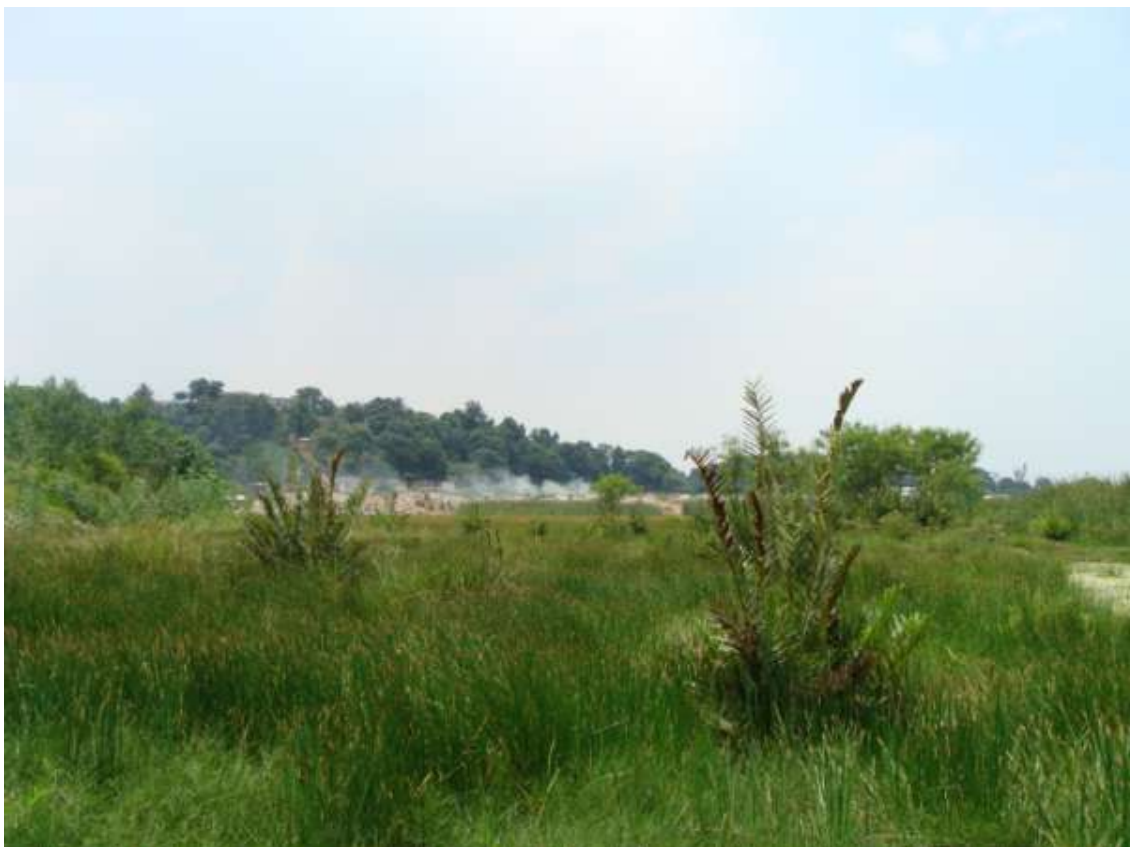
**Figura 51 - Focos de queima no vazadouro clandestino, próximo à Rua da Prainha**

**Figura 52 - Focos de queima no vazadouro clandestino, próximo à Rua da Prainha**

**Figura 53 - Focos de queima no vazadouro clandestino, próximo à Rua São Carlos**

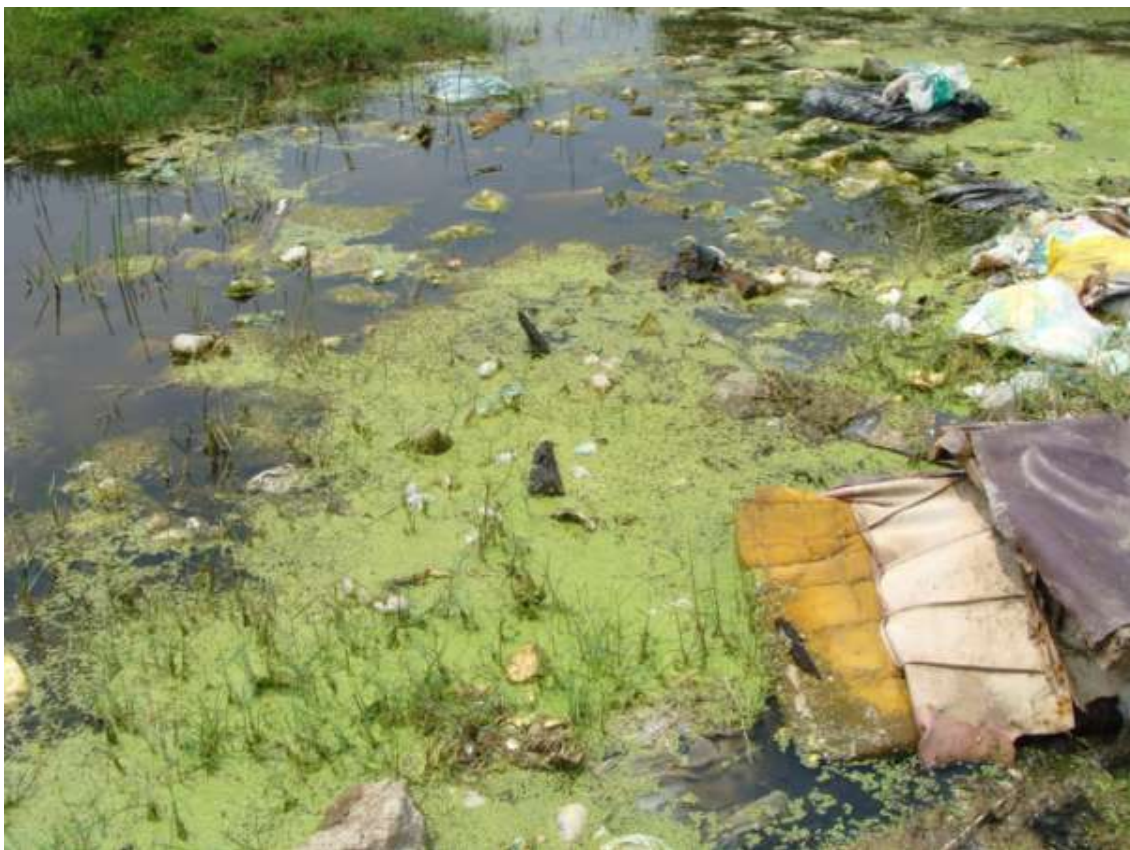
Descrição: Alto nível de eutrofização com alga lentilha na água. Lixão a céu aberto com a presença de garças.

**Figura 54 - Corpo hídrico ao lado do lixão**

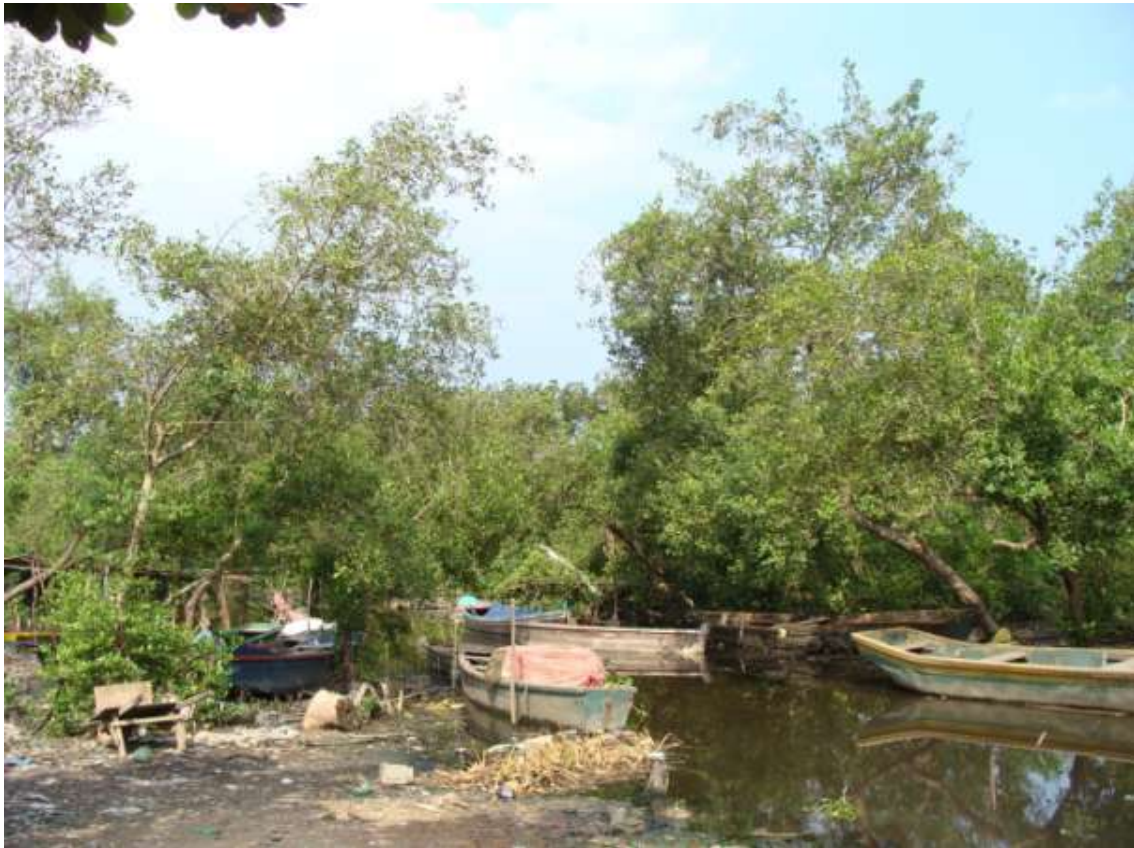
No final do Beco do Saci encontramos um pequeno ancoradouro, onde havia poucos, pequenos e precários barcos, que são utilizados para a pesca local. Foi encontrada uma saída de esgoto no local e lixo abundante.

**Figura 59 - Cais do Beco do Saci**

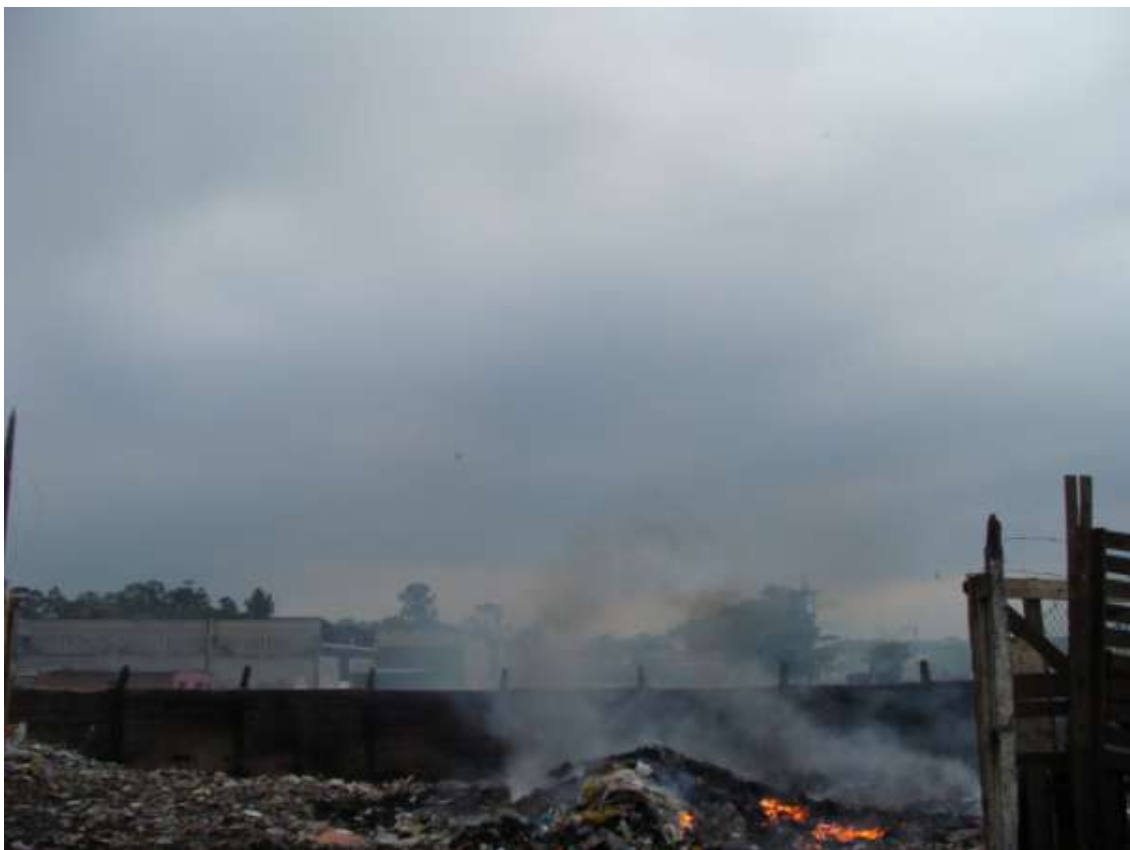
Descrição: Entramos em uma rua (não foi possível identificar placa com o nome) onde à direita encontrava-se a fábrica Síntese, e à esquerda havia grande queima de plástico. No final da rua encontramos uma cooperativa de catadores que se sustentava do AMJG. Pelo relato dos catadores havia muitos animais antes da construção do AMJG, porém agora há poucas espécies devido à degradação ambiental.

**Figura 60 - Queima de resíduos próximo à Rua Remanso**

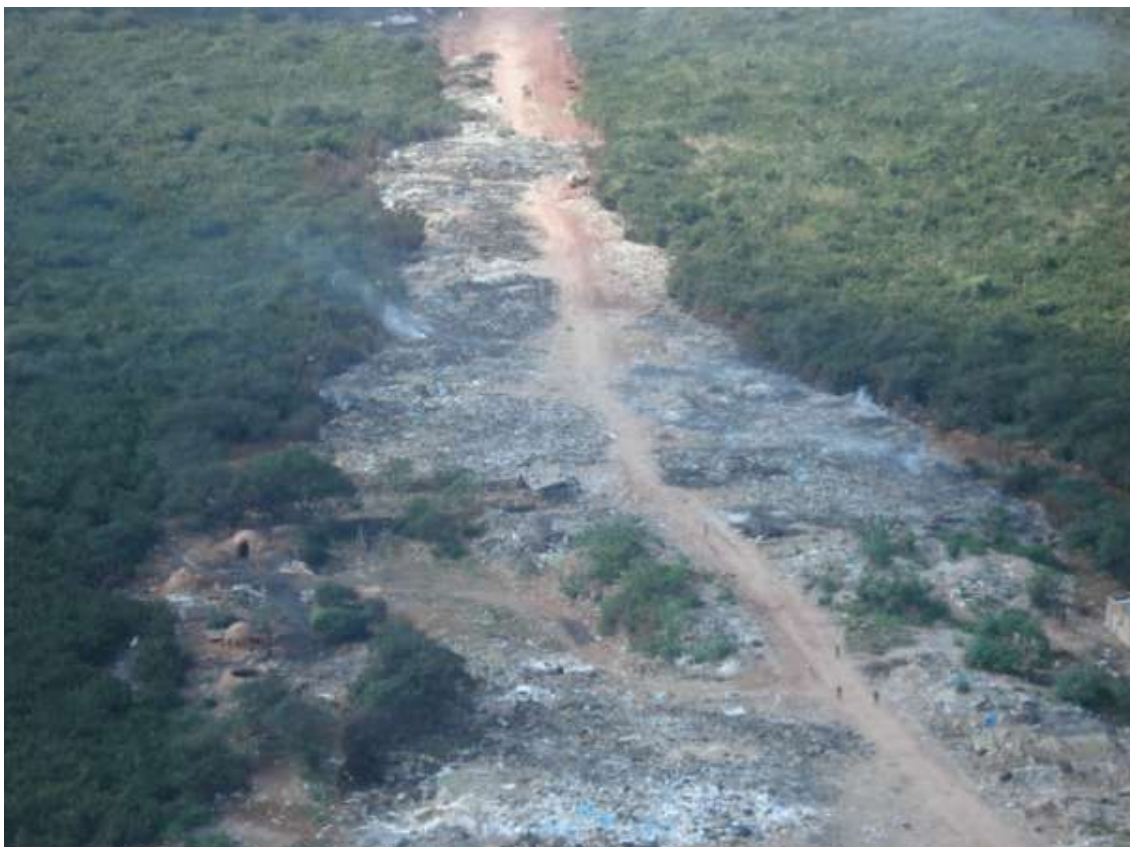
Descrição: Ao longo das ruas foram encontrados vários locais de despejo de lixo e depósitos de materiais reciclados. Foi informado que as vias são propositadamente obstruídas para impedir o trânsito da polícia e a fiscalização.

**Figura 61 - Novo acesso norte paralelo à Rua Tocantins, com vazadouro clandestino, queima de lixo e fornos de carvão**

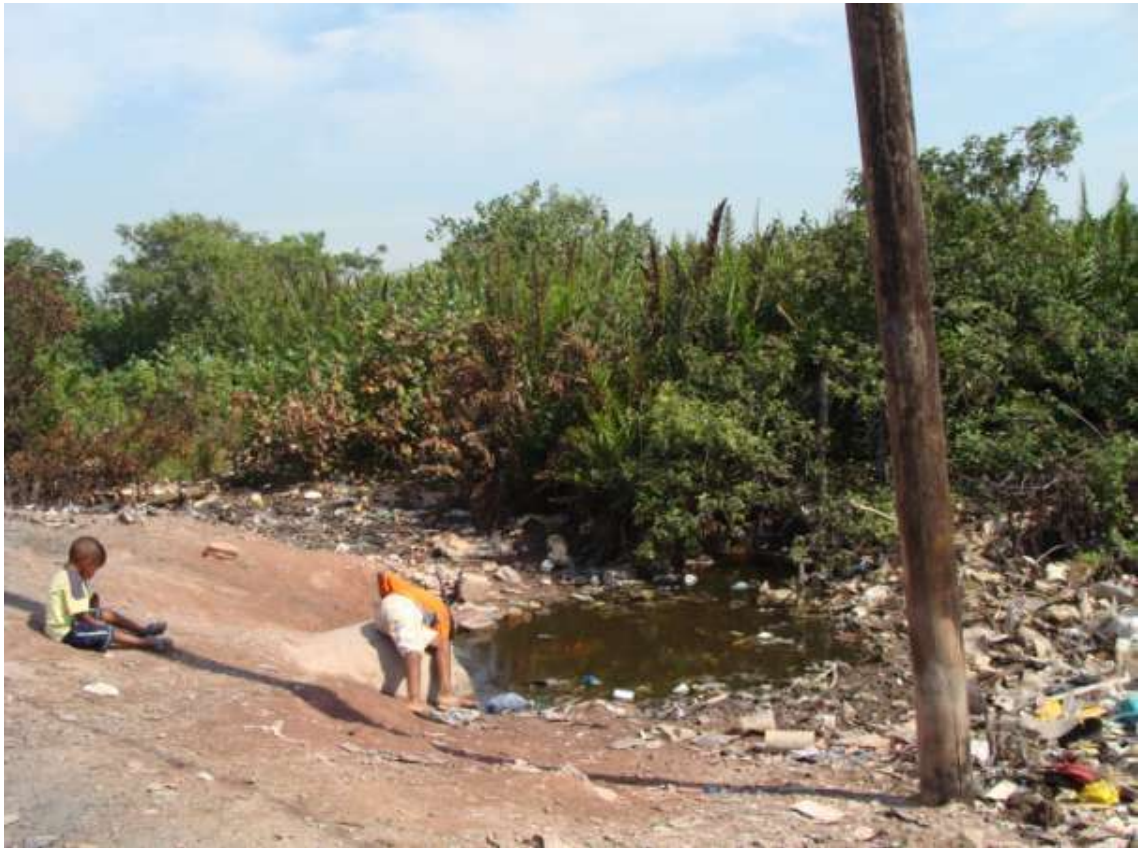
Descrição: A rua estava bloqueada com sacos de lixo. De cada lado, a área é brejosa. Observamos à esquerda uma pequena lagoa com grande quantidade de lixo, e à direita uma tubulação de saída da água da lagoa, onde uma criança pescava. Na volta encontramos uma mulher pegando água nessa vala.

**Figura 62 - Crianças pescando na saída de uma lagoa, Rua Tocantins**

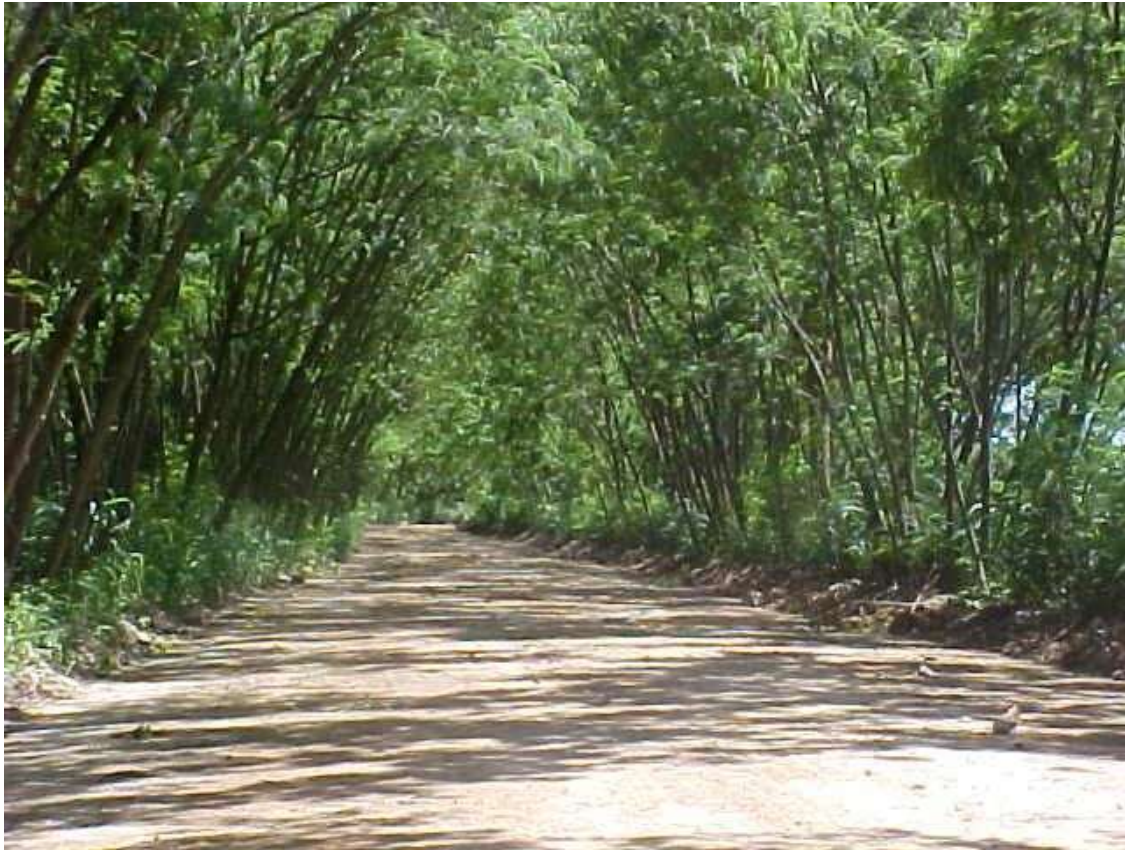
Descrição: Andamos no entorno do aterro em uma estrada que é elevada como medida de contenção do chorume, que escorre por uma vala à esquerda, no lado interior do AMJG. À direita o manguezal está em processo de recuperação devido à regeneração natural e ao reflorestamento com espécies nativas. Há grande área de gramíneas em volta do aterro, e plantação de fileiras de leucena, já crescida, de cada lado da estrada.

**Figura 64 - Estrada marginal do AMJG com leucena, com aparência semelhante à atual (Fonte: COMLURB)**

| Poluição das águas dos rios Sarapuí e Iguazu, e da baía de Guanabara, por vazamentos de chorume do AMJG | Assegurar funcionamento do sistema de canalização e da barreira de contenção, ao longo do perímetro do AMJG | Verificação, manutenção e recuperação dos sistemas de barreiras físicas | COMLURB |

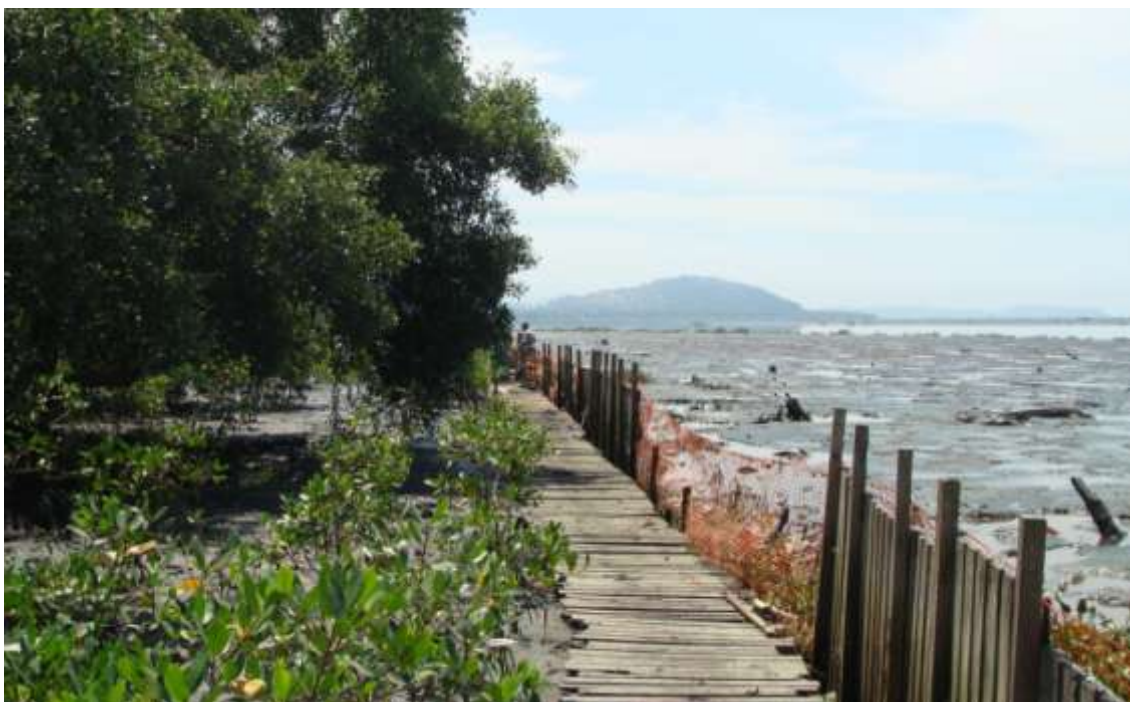
**Figura 70 - Área de replantio, ao final da trilha do mangue, mostrando danos causados por ressaca à cerca de proteção contra entrada do lixo**

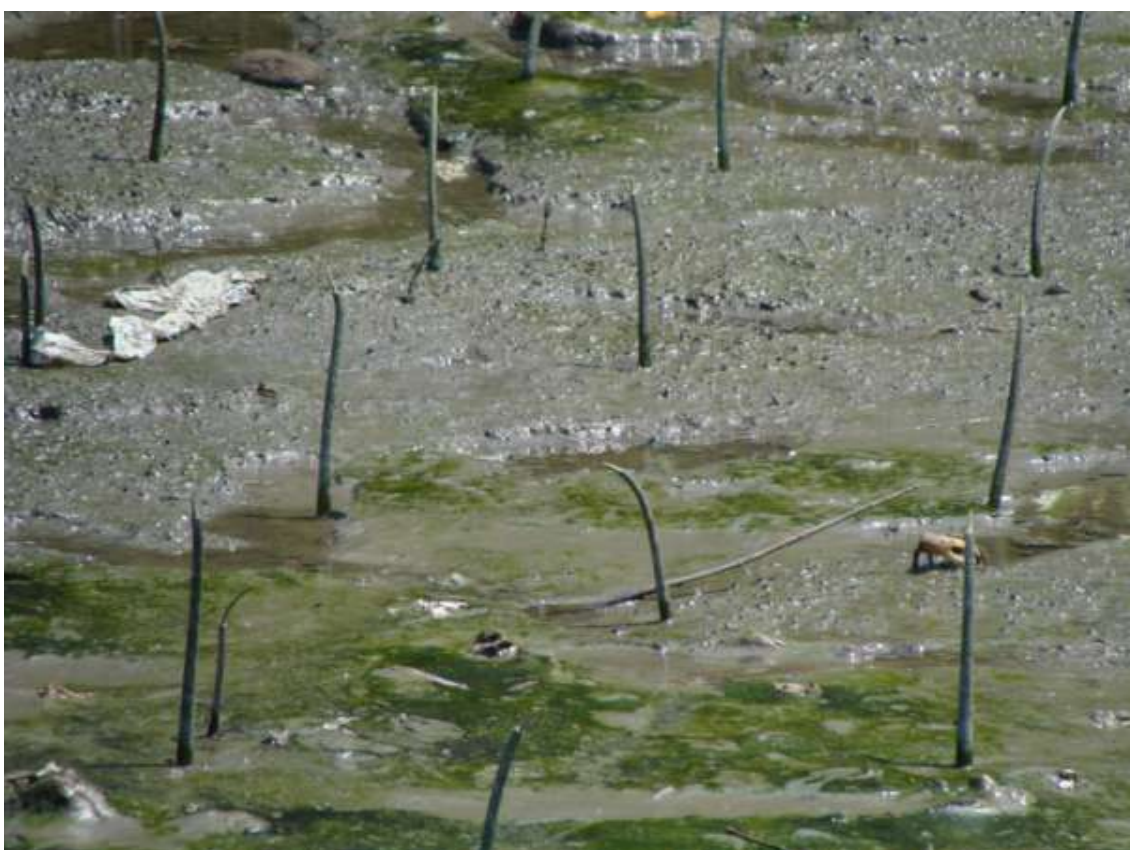
**Figura 71 - Área de replantio, ao final da trilha do mangue, mostrando propágulos plantados, com caranguejo (um risco para os brotos)**

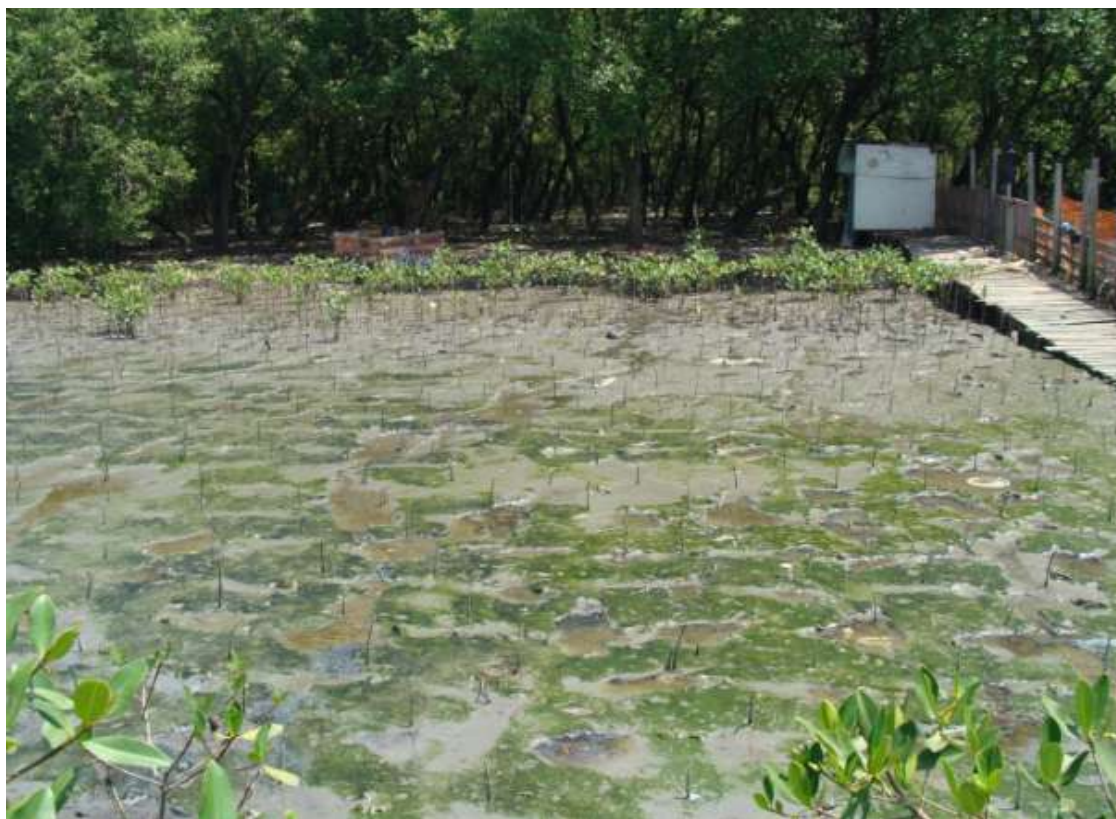
**Figura 73 - Área de replantio, ao final da trilha do mangue, mostrando área de difícil crescimento**

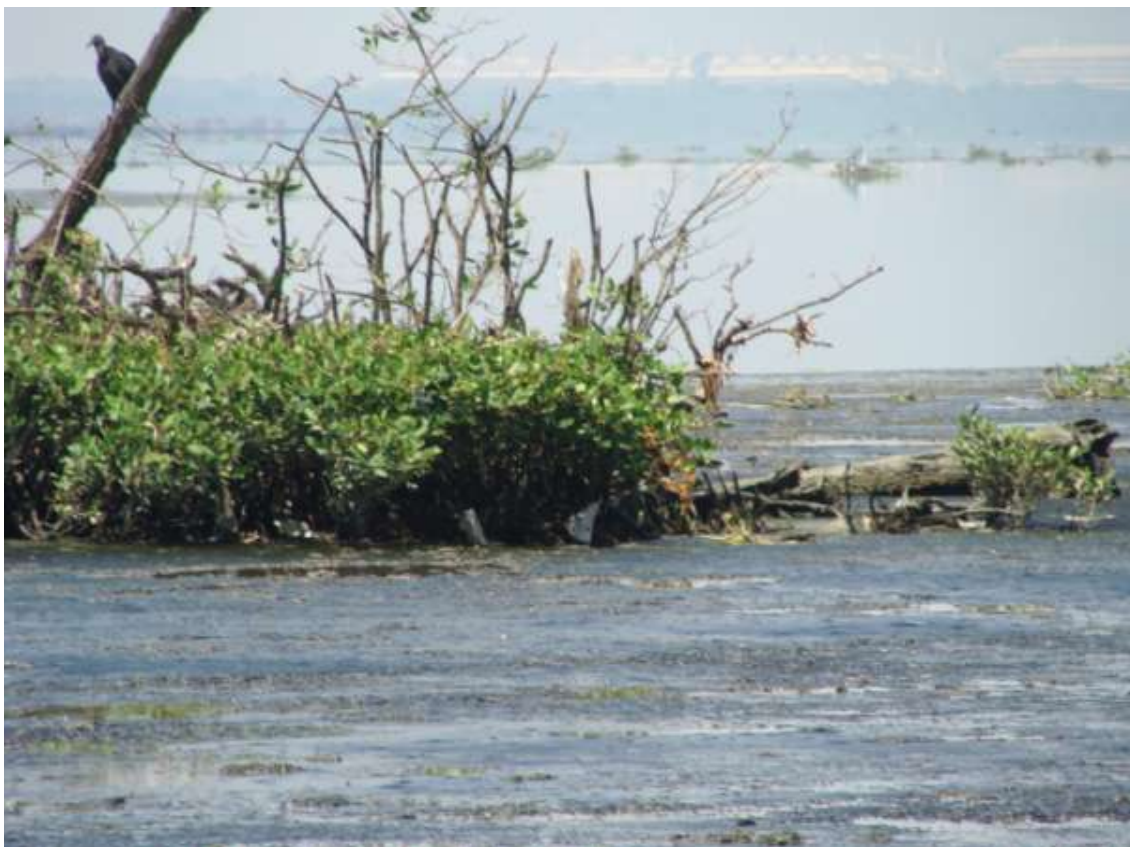
O assoreamento da baía é evidente, podendo ser visto se estendendo até uma distância de aproximadamente 500m em direção ao mar, com a presença de ilhas invadidas por gigoga e com as árvores mortas.

**Figura 75 - Assoreamento da margem, e ilhas de gigoga**

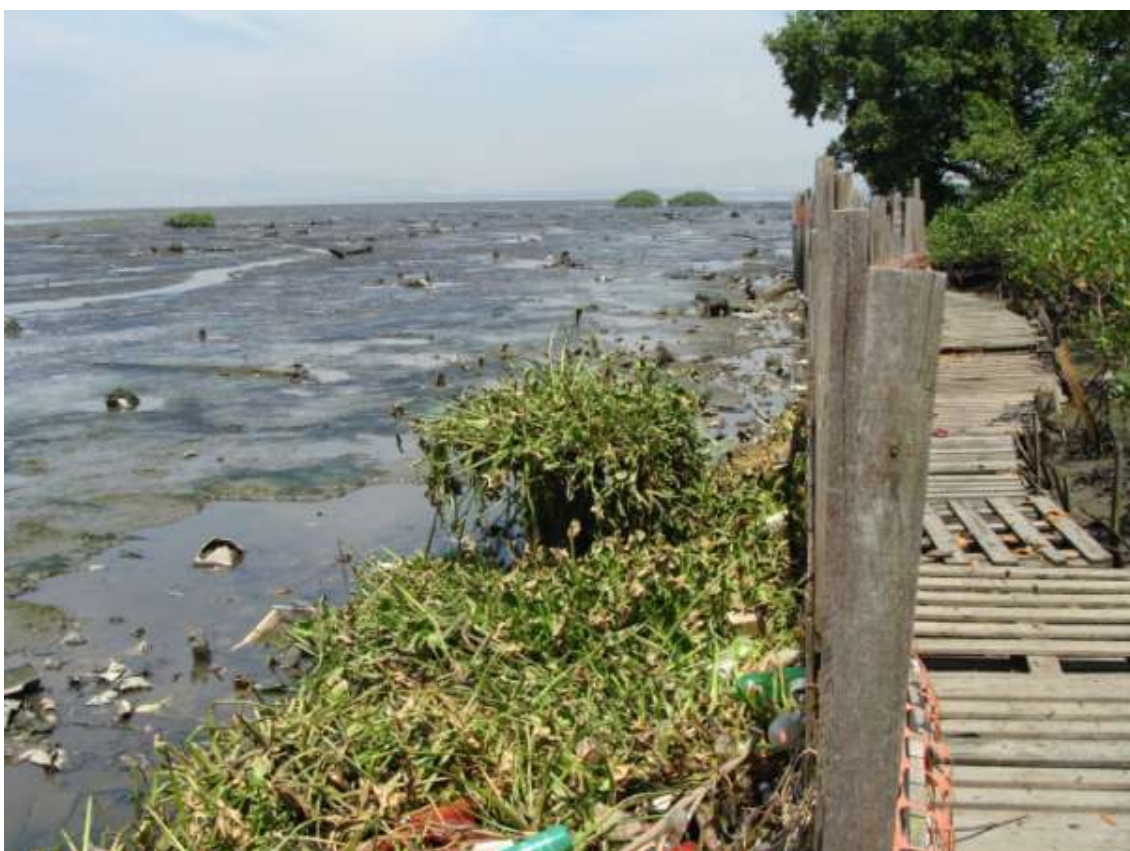
**Figura 76 - Invasão de gigoga**

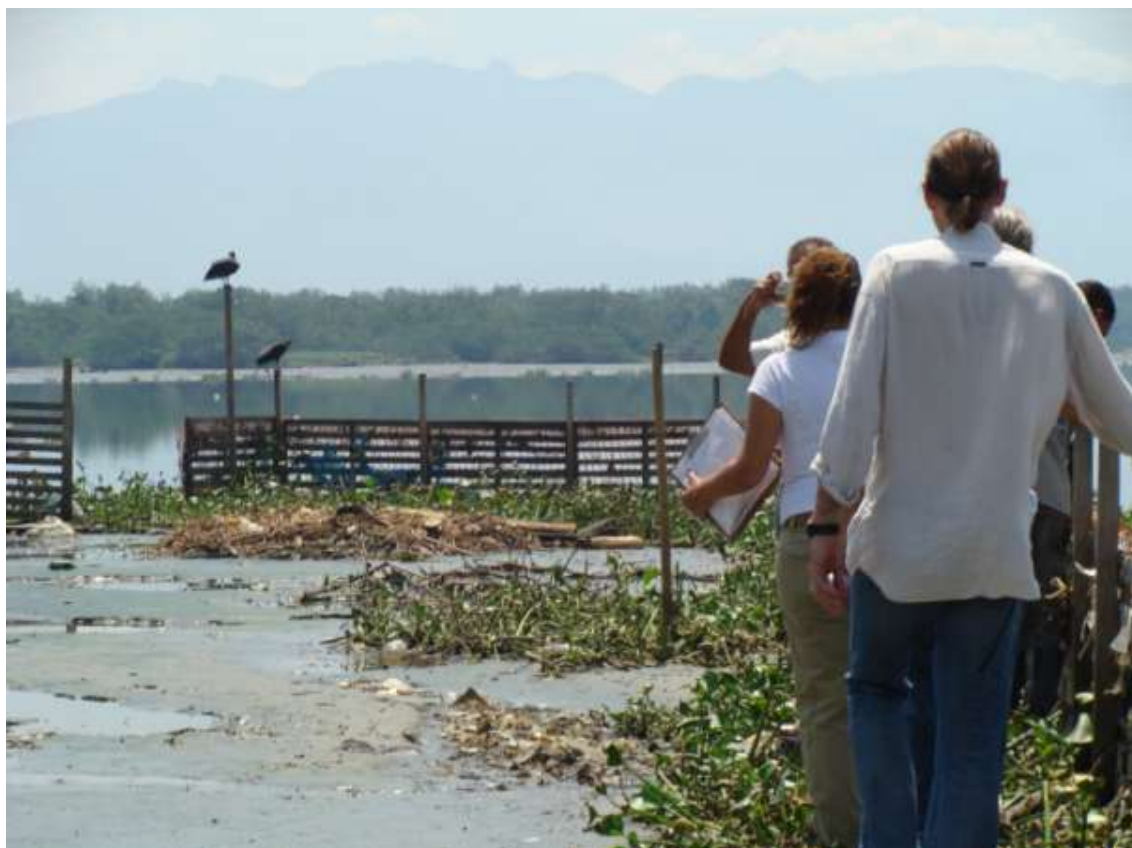
A quantidade de lixo ia aumentando á medida que nos aproximamos da Baía de Guanabara. À medida que caminhamos para a foz do Rio Iguaçu também encontramos mais caranguejos mortos.

**Figura 77 - Área próxima à foz do Rio Iguaçu, com muitos caranguejos mortos**

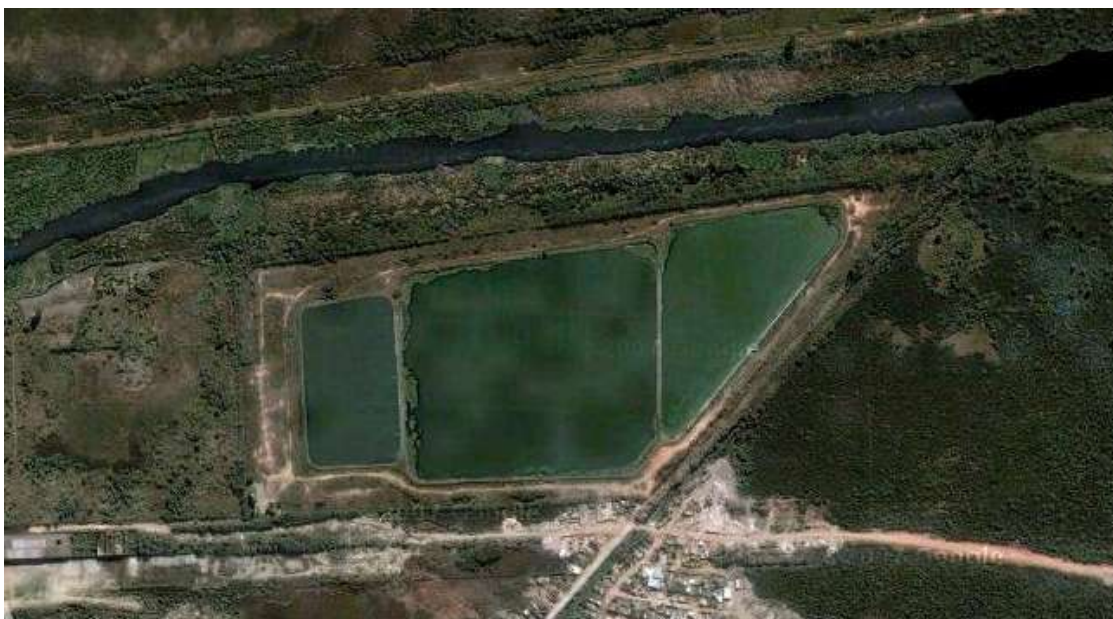
Descrição: Três lagoas artificiais. Na lagoa 1 (triangular) a água estava com uma coloração verde clara. Observamos que entre a lagoa 1 e 2 havia duas ligações que pareciam estar em troca de água intensa, pois havia uma mancha mais escura, da água da lagoa 2 na lagoa 1.

**Figura 78 - As lagoas da CEDAE**
