# DIAGNÓSTICO DO MEIO BIÓTICO DA REGIÃO DO ATERRO METROPOLITANO DE JARDIM GRAMACHO (AMJG), MUNICÍPIO DE DUQUE DE CAXIAS, RJ

# RELATÓRIO FINAL

## DIAGNÓSTICO DO MEIO BIÓTICO

**Projeto Principal:** Diagnóstico Sócio-Ambiental da Região do Aterro Metropolitano de Jardim Gramacho, Duque de Caxias/RJ

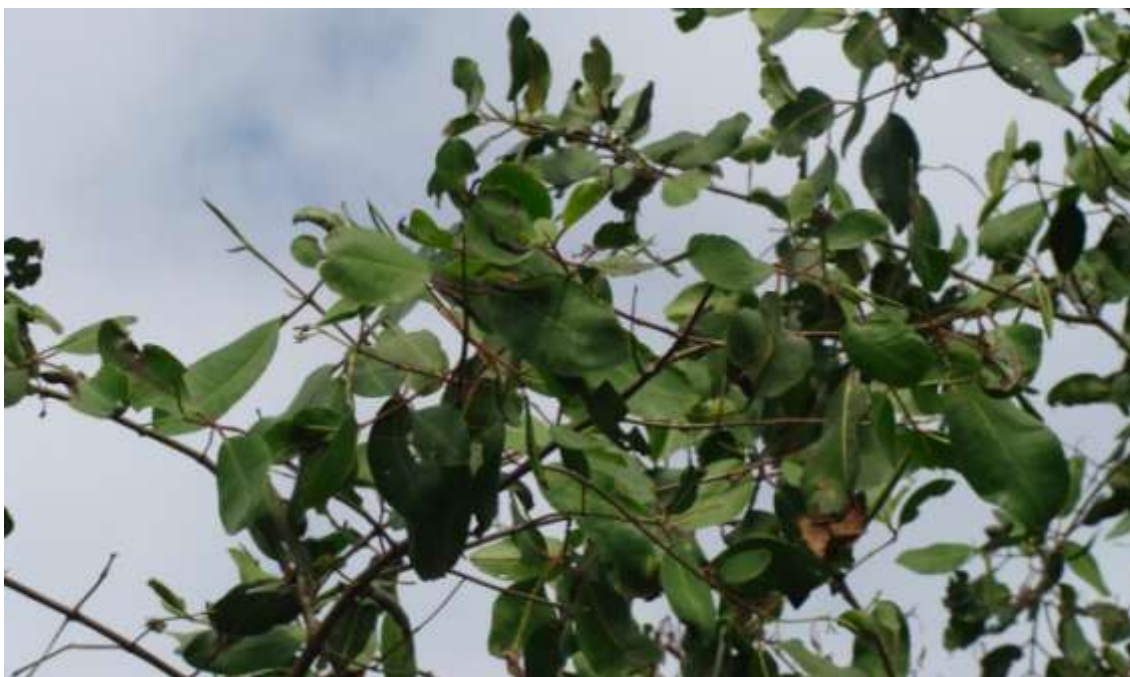
Durante todo o percurso da saída de barco, até a área próxima à foz do Rio Iguaçu, a maior parte do mangue às margens da baía apresentava algum grau de infestação. Foi feita uma estimativa grosseira do nível de infestação das árvores, de aproximadamente 20%.

**Figura 88 – Alguns casulos da lagarta nas folhas do mangue preto**

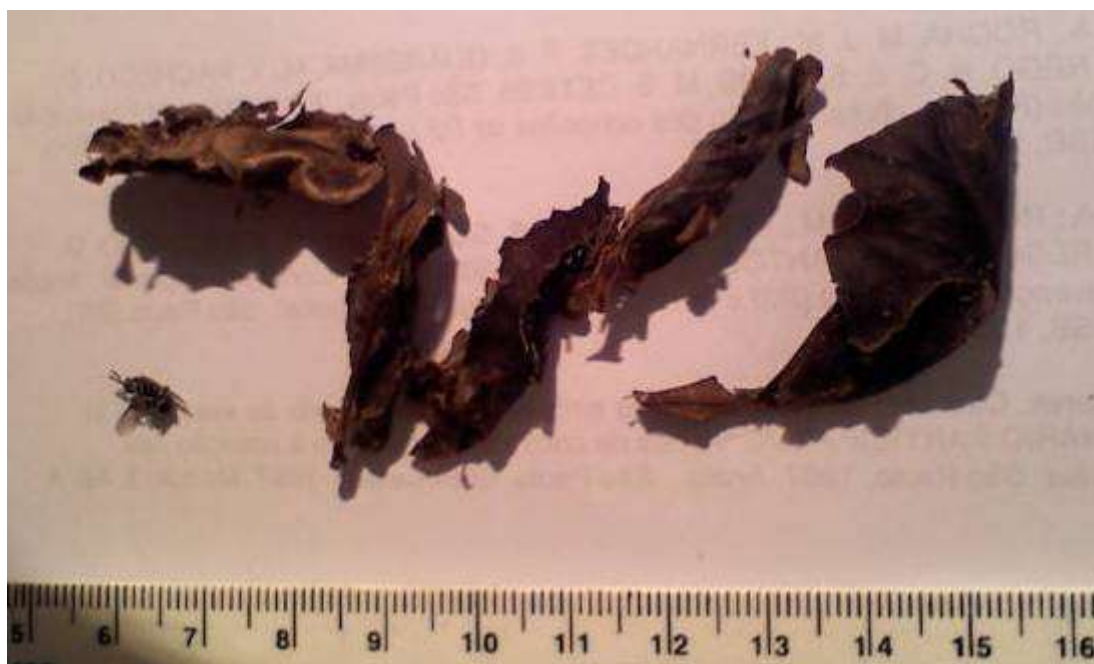
As investigações de Menezes e Mehlig chegaram à conclusão que a infestação estudada por eles era causada pela mariposa da espécie *Hyblaea puera* (Cramer) (Lepidoptera: Hyblaeidae). Apesar de que não eram conhecidos relatos de infestações anteriores por *H. puera*, foram relatados casos de infestações em áreas de mangue de outros países, por diferentes espécies de mariposas. Ainda assim, dado o estudo minucioso do evento e a descrição detalhada da *H. puera* que esses autores fizeram, é possível concluir com bastante confiança que as infestações são causadas pelo mesmo organismo. Diante da comparação dos espécimes coletados e daqueles descritos pelos autores, e de tantas semelhanças entre as características das infestações das duas regiões, é muito provável que a infestação da região do entorno do AMJG é do mesmo tipo que a descrita nos manguezais de Pará.

Figura 89 - Lagartas, provavelmente *H. puera*, que infestam o mangue preto da região do entorno do AMJG

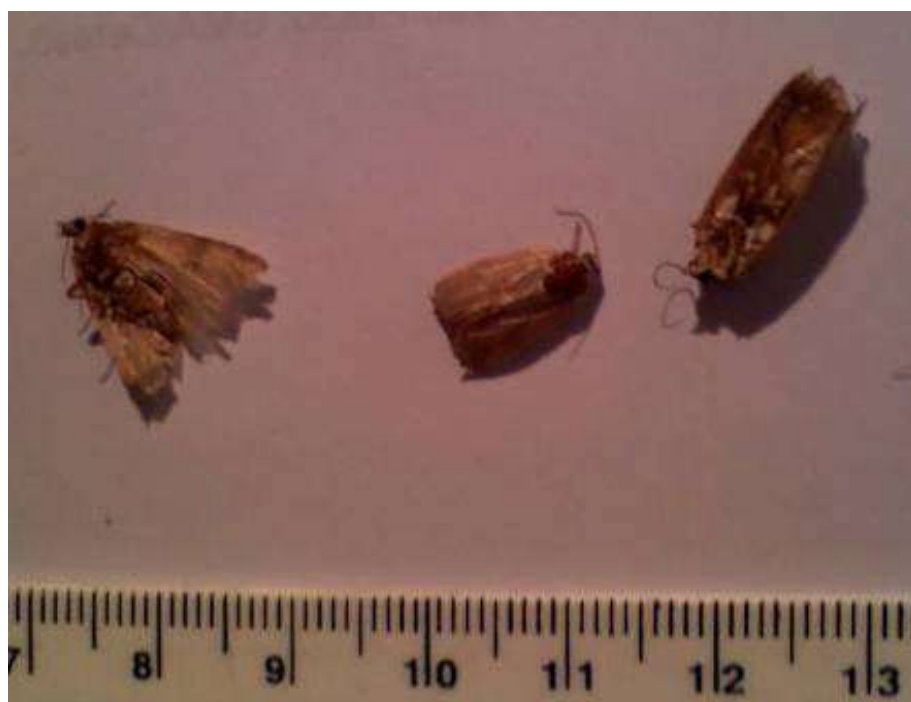
Figura 90 - Mariposas, provavelmente *H. puera*, que infestam o mangue preto da região do entorno do AMJG

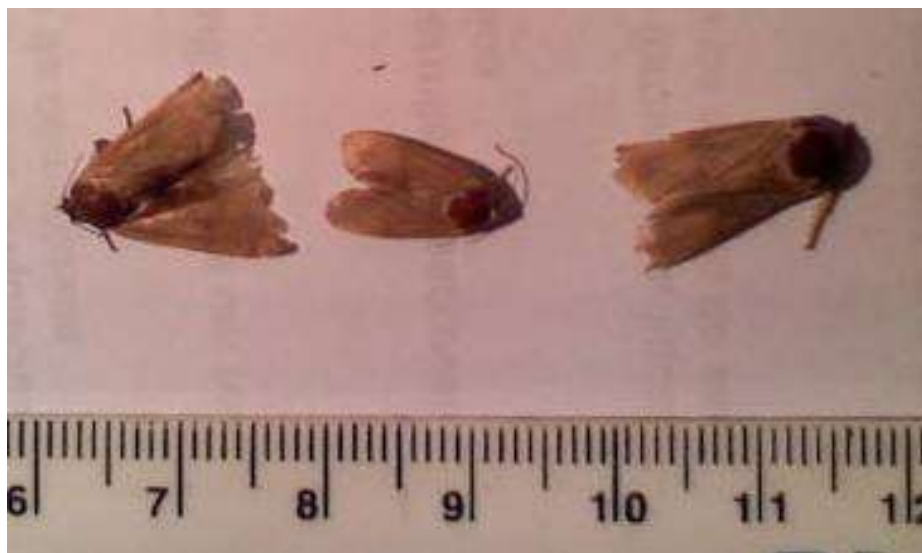
**Figura 91 - Mariposas, provavelmente *H. puera*, que infestam o mangue preto da região do entorno do AMJG**

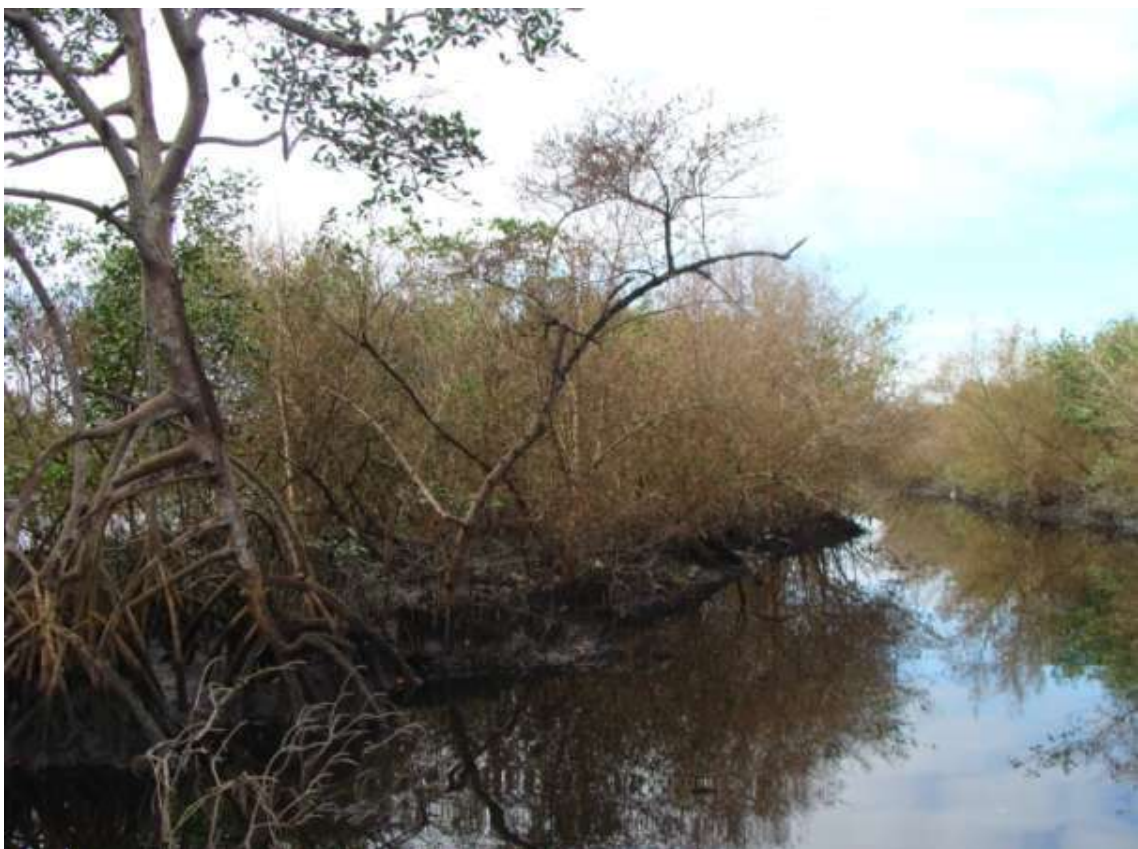
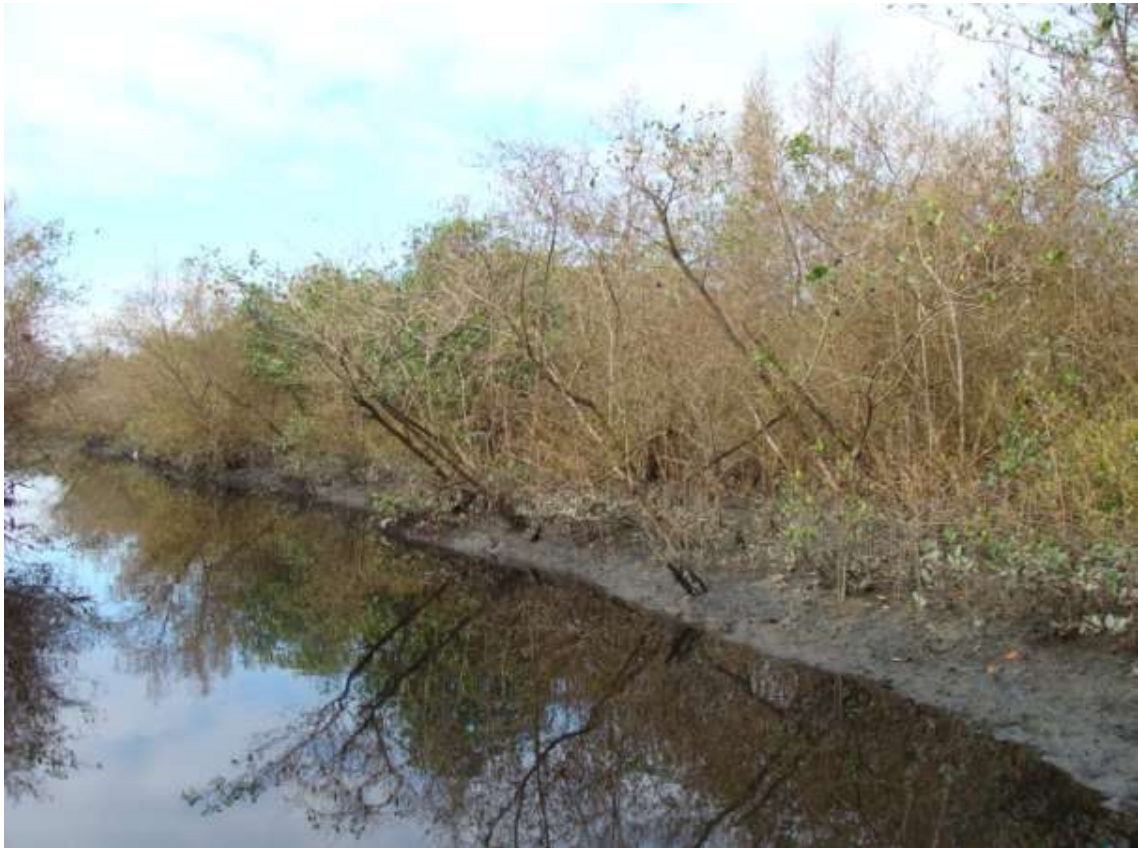
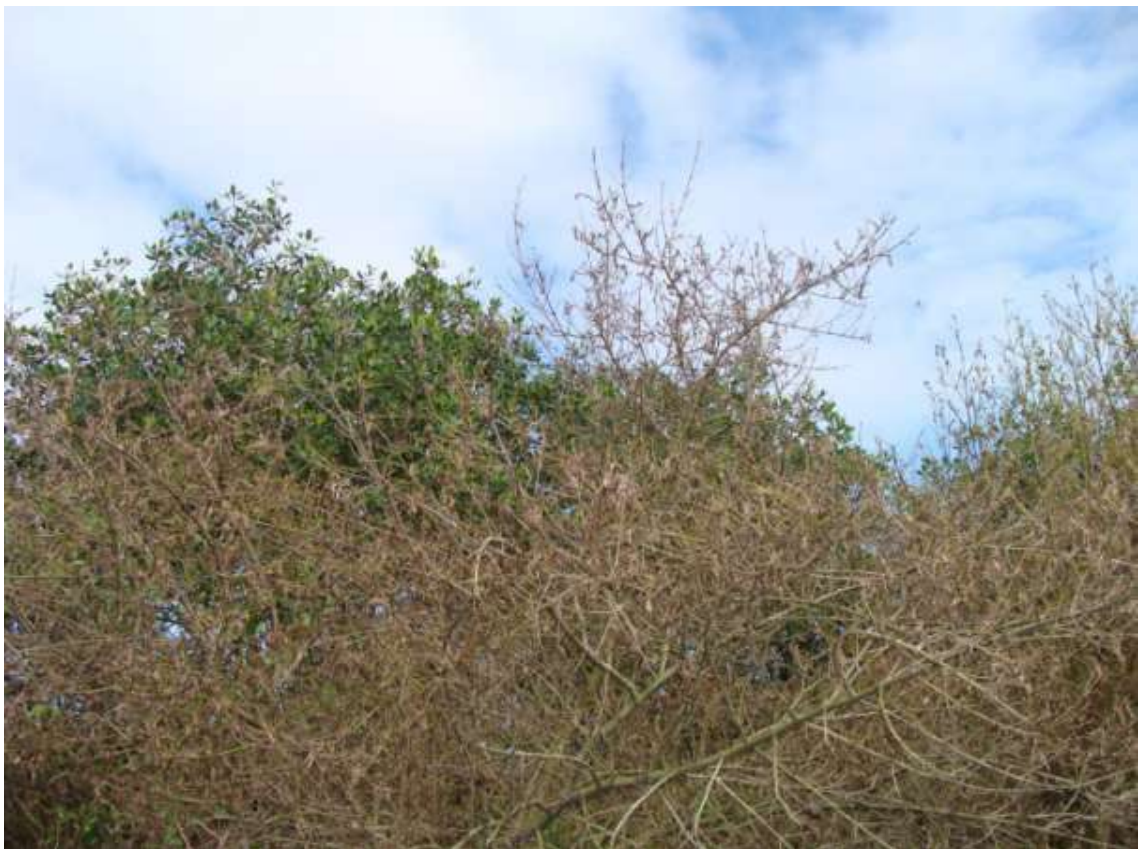
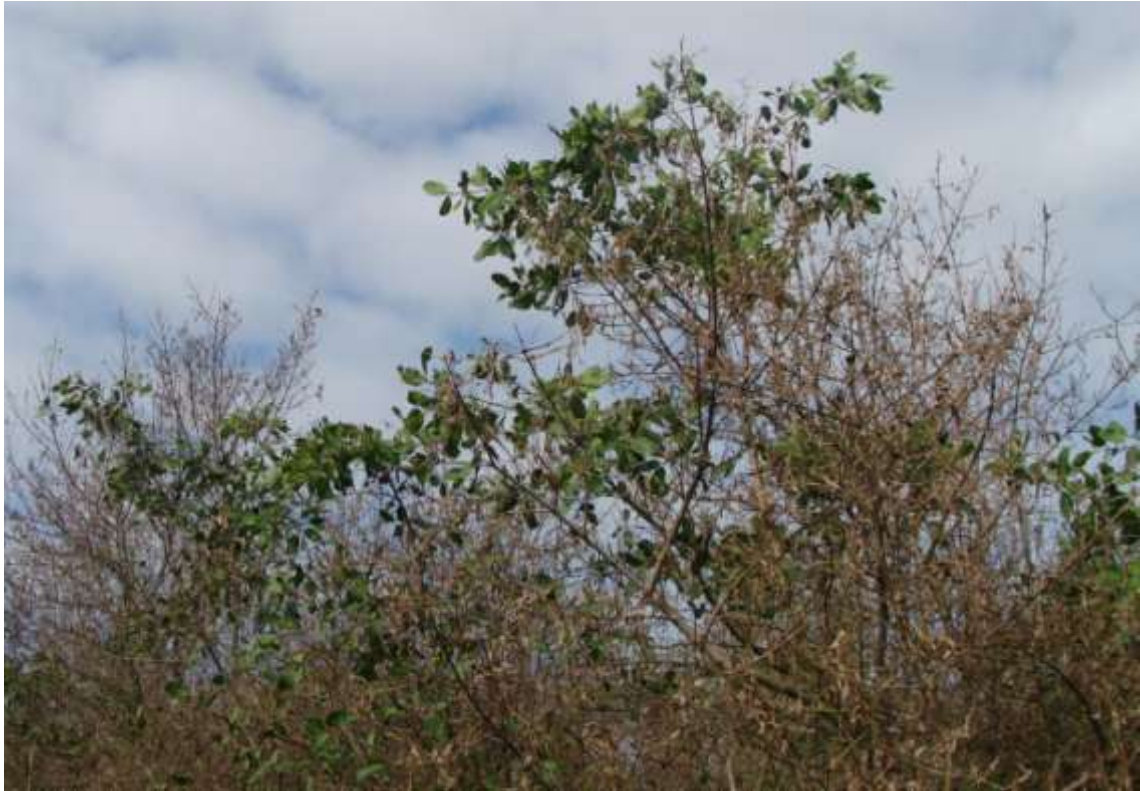
**Figura 93 - Mangue queimado pela infestação da lagarta do mangue preto**

**Figura 94 - Mangue queimado pela infestação da lagarta do mangue preto**

**Figura 95 - Mangue queimado pela infestação da lagarta do mangue preto**

**Figura 96 - Mangue queimado pela infestação da lagarta do mangue preto**

Considerando o que o próprio Dr. Elmo diz, que mesmo os mais degradados mangues exercem importantes funções ambientais e de equilíbrio ecológico, fica clara a importância de buscar reduzir os danos da atual infestação, e recuperar as áreas danificadas.

Dada a brutal desvantagem dos esforços de recuperação de áreas de mangue, em relação aos danos causados pela infestação, as possíveis soluções para esse problema assumem um papel de suma importância e urgência.

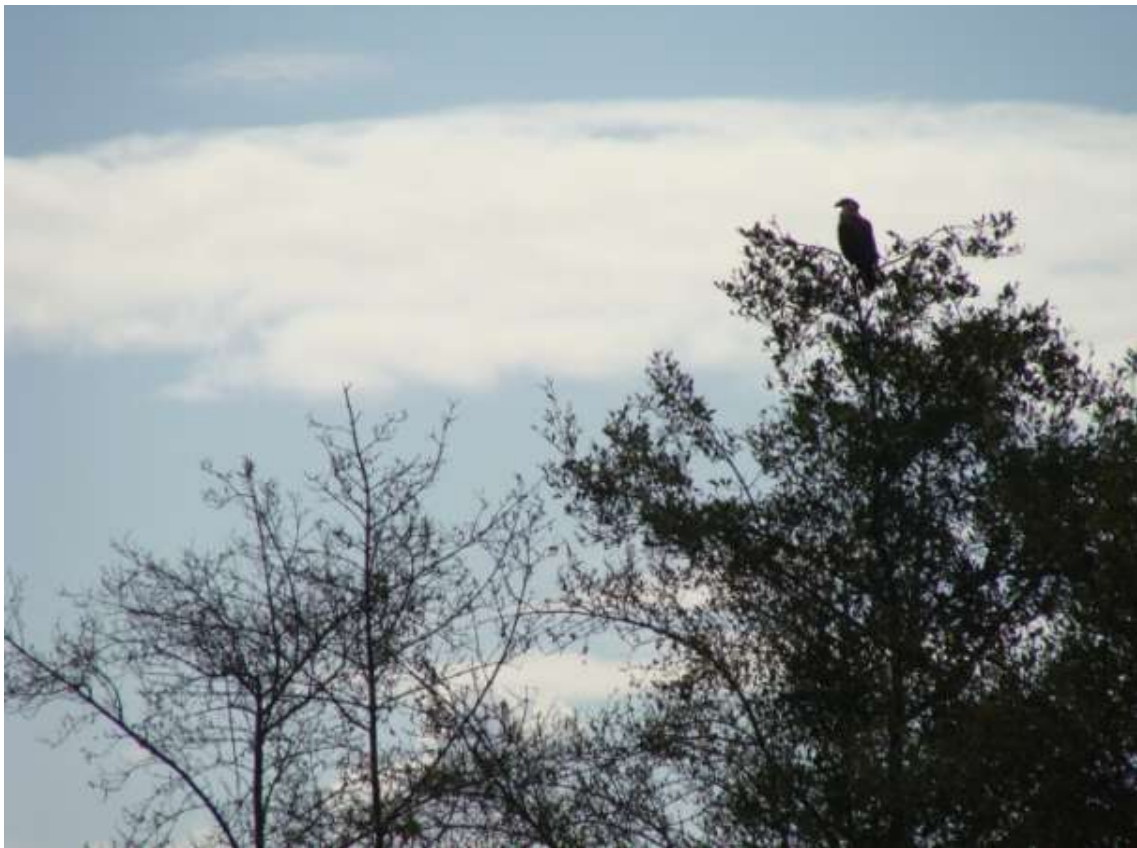
**Figura 97 - Não foi observada presença significativa de nenhum possível predador da lagarta ou da mariposa *H. puera***

A experiência de Menezes e Mehlig com este tipo de infestação sugere que apesar de sofrer perdas significativas e redução do crescimento das árvores remanescente, os mangues estudados por eles eventualmente sobreviveram aos ataques da praga. Espera-se, portanto, que pesquisas bem direcionadas e projetos de mitigação bem executados também possam trazer certo êxito na redução das perdas e na recuperação das áreas afetadas, na região do entorno do AMJG.
