MINISTÉRIO PÚBLICO FEDERAL  
PROCURADORIA DA REPÚBLICA NO MUNICÍPIO DE SÃO JOÃO DE MERITI/RJ

**RELATÓRIO DE INSPEÇÃO**

No dia 31/08/2021 às 15h, foi feita inspeção nos locais abaixo listados, objeto da **Ação Civil Pública nº 5009197-33.2021.4.02.5118**, na região denominada Campo do Bomba 1, situada na Rodovia Washington Luiz, km 116, Duque de Caxias, conforme imagens a seguir.

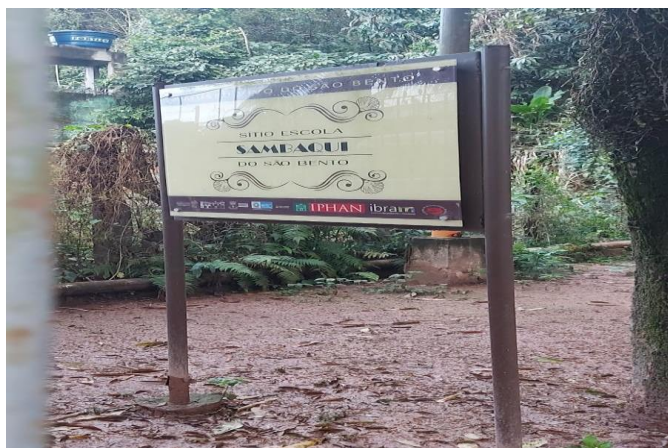
**4ª local - Sambaqui São Bento :**

Local não inspecionado pela magistrada federal. Patrimônio histórico tombado pelo IPHAN. Segundo os representantes da sociedade civil, a realização da obra da CEARJ pode dar causa à inundação do Sambaqui do São Bento (<https://www.museuvivodosaobento.com.br/exposicoes/sambaqui-do-sao-bento>) e também a outros sítios arqueológicos existentes na região do Campo do Bomba 1.
